Карл Йозеф Хайнеман

**ОЦЕНКА ПОВРЕЖДЕНИЙ  
ВНУТРЕННИХ САНИТАРНО-ТЕХНИЧЕСКИХ ТРУБОПРОВОДОВ  
(47 СЛУЧАЕВ ИЗ ПРАКТИКИ)**

Справочное пособие  
(сбор отдельных статей за 1998-2001гг. из германского журнала  
«Сантехническое и отопительное оборудование» )

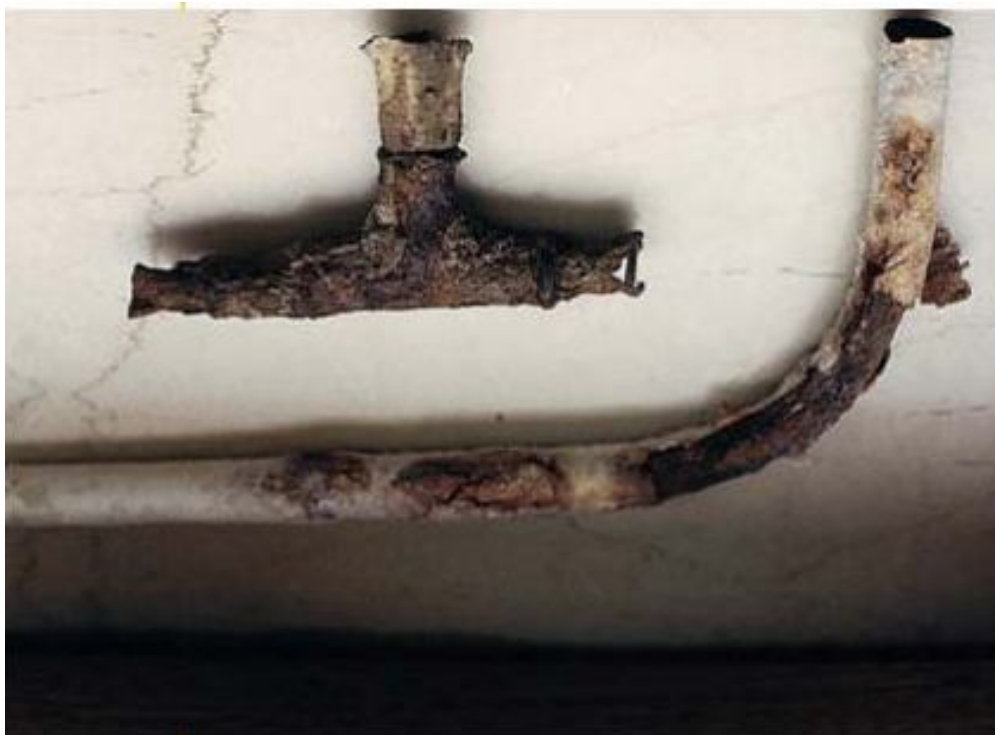
## 1. Стальная труба прецизионных размеров и тройник из нелегированной стали

Наблюдается наружная поверхностная коррозия трубопровода отопления, имеющая большое распространение по длине трубы с проржавлением насквозь ее стенки. Трубопровод проложен на мокром бетонном полу. Фитинг и труба не были защищены от попадания на них влаги. Труба в месте ее изгиба также полностью проржавела, стала хрупкой. На трубе видны коррозионные наросты.

Исследование пространства, окружающего место возникновения коррозии, показало, что причиной постоянной сырости в зоне поврежденного трубопровода являлось не якобы протекающее прессовое обжатие трубы, подведенной к тройнику, а вода, попадавшая из соседнего помещения мясоперерабатывающего цеха, от дезинфекционной мойки и полива облицованных плиткой стен цеха.

Примечание. Влажность воздушной среды в местах прокладки трубопровода приводит к воздействию на наружную поверхность трубопровода и необходимы меры по защите трубы от коррозии.

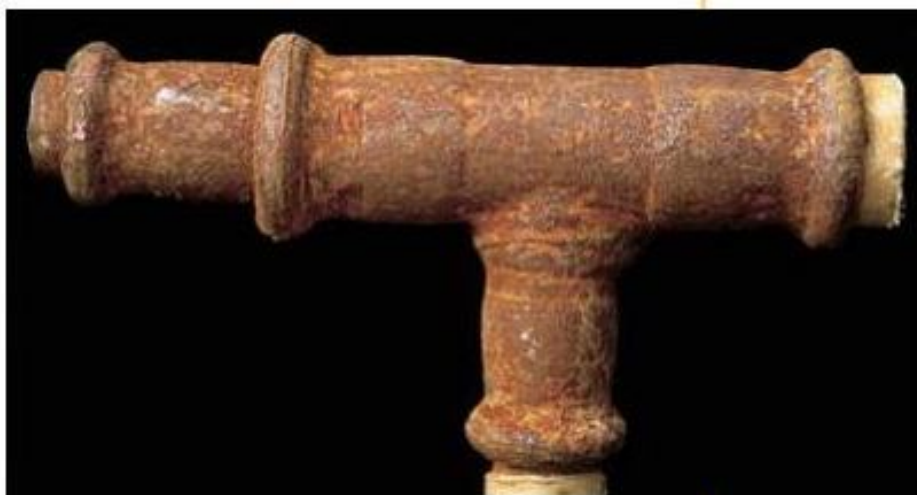
## 2. Пресс-фитинг (тройник) из нелегированной стали

Наблюдается наружная поверхностная коррозия тройника из стали, установленного в системе отопления из стальных труб прецизионных размеров. Труба, на которой смонтирован тройник, гидроизолирована пенопластовой оболочкой и уложена на мокром бетонном основании. При длительном воздействии влаги могла произойти коррозия незащищенного тройника.

Обычной влажности в помещении от испарения воды при высыхании бетонного раствора до окончательного затвердевания бетонного, в том числе наливного, пола недостаточно для коррозии стальных труб.

Особенно подвержены коррозии фитинги стальных трубопроводов, изолированные пластмассовыми оболочками. Причиной являются не блуждающие токи, а постоянный ток, наводящийся между фитингом, как анодом, и стальной арматурной сеткой, замкнутой в бетонное основание, начинающей выполнять роль катода; влажная среда служит электролитом.

(У воды, находящейся в порах бетонного раствора, водородный показатель равен примерно  $pH=13$ ). Труба или фитинг находятся в электродном потенциале примерно на 0,5 В ниже относительно арматурной сетки. Трубы, которые расположены под известковым раствором или цементом, могут получить коррозионные повреждения.

Если имеются вещества, разрушающие пассивность стали, например, ионы хлористых соединений (хлориды кальция, магния в средствах для схватывания и ускорения твердения бетона), а также сульфаты, например, в строительном гипсе (алебастре), то они также при сочетании с влагой могут привести к коррозии стальных труб.

Коррозию вышеописанного типа можно избежать только путем применения пластмассовой (полиэтиленовой) пленки, с укладкой ее на бетонное основание, благодаря чему прекращается электролитный контакт между трубой и стальной арматурой.

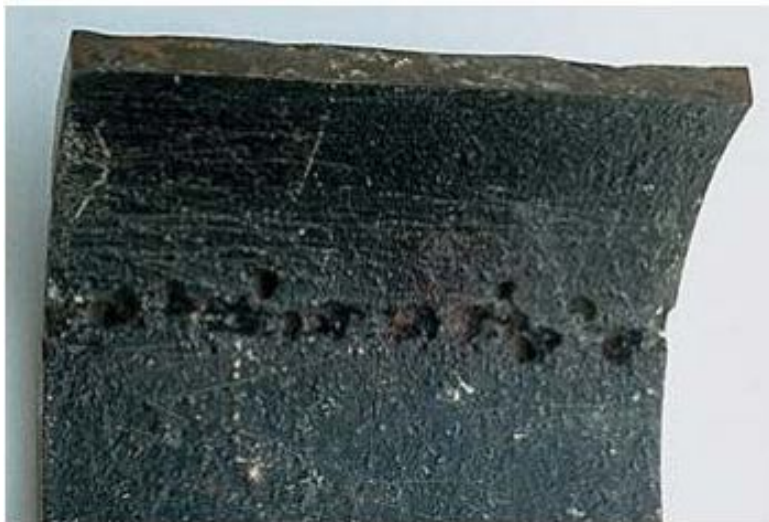
### 3. Стальные трубы по DIN 2440 диаметром условного прохода $D_N 80$ и $D_N 25$ мм.

После удаления продуктов коррозии с переливного трубопровода расширительного бака отопительной системы открытого типа наблюдается сквозная коррозия возле сварного шва. Из-за постоянного притока кислорода воздуха через неправильно установленный открытый расширительный бак через пять лет эксплуатации в области сварного шва появились свищи.

У нормально работающих отопительных систем содержание кислорода в воде, находящейся внутри системы, не является причиной коррозионных повреждений. Один кубический метр насыщенной кислородом воды при атмосферном давлении может вступить в реакцию с примерно 35 г железа. При большой площади железосодержащих элементов отопительных систем труба диаметром условного прохода 25 мм длиной 1 м имеет внутреннюю поверхность около 800 см<sup>2</sup> и объем, заключенной в нем воды, около 0,5 л; таким образом, при равномерной коррозии наблюдается уменьшение толщины стенки трубы всего на 0,00002 мм в сутки. – То есть, опасности скорой сквозной коррозии нет.

Только при постоянном притоке кислорода в теплофикационную воду через открытые расширительные баки, либо через неисправные напорные мембранные расширительные баки, либо при диффузии кислорода через стенки пластмассовых труб, не имеющих антидиффузионного барьера, в системах отопления может возникнуть коррозия. В этих случаях коррозии особенно подвержены те участки, которые находятся под отложениями и в зоне сварных швов.

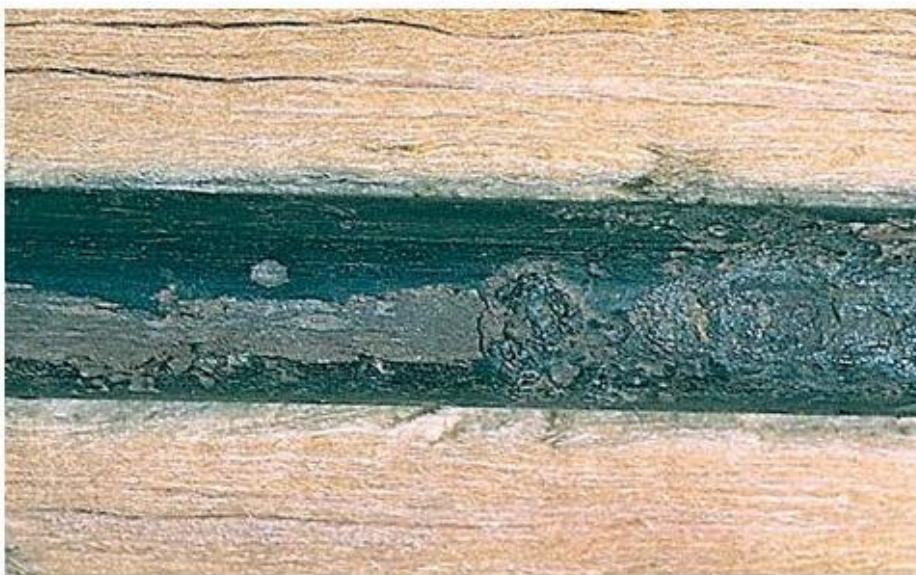
#### 4. Стальная труба по DIN 2440 Dy 15 мм.

Стальная труба системы отопления была проложена внутри порообразной теплоизоляции пола. Повреждение наблюдается в виде местной наружной коррозии за счет возникновения электролитического тока, возникающего из-за влажности бетонного пола, между трубой отопления – анодом и стальной арматурой, вмонтированной в бетон, – катодом.

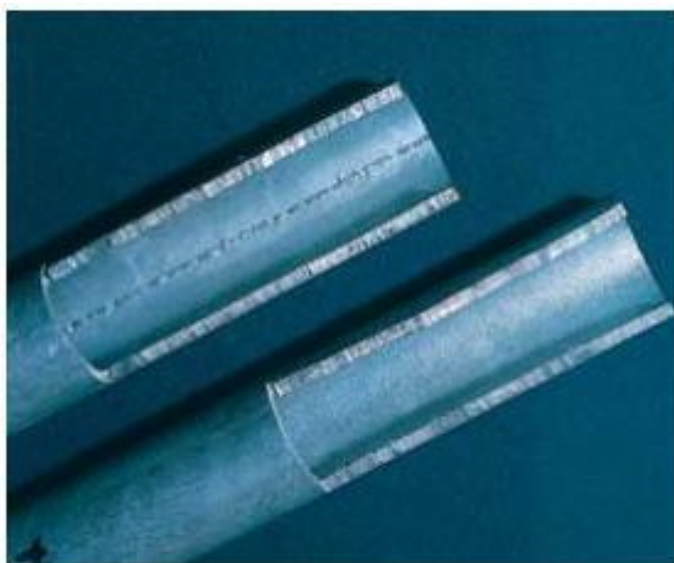
#### 5. Стальные оцинкованные трубы

На отрезке стальной оцинкованной трубы виден не удаленный сварочный грат. Участки с не удаленным сварочным гратом, как правило, подвержены коррозии при контакте с водой. Затруднено образование защитных пленок. Существует повышенная опасность сквозной коррозии.

Недавно стало известно о возможности образования коррозии в области сварного шва стальных оцинкованных электросварных труб. Дефекты выражаются в виде продольных по оси дыр, располагаемых вдоль электросварного шва. Наиболее подвержены коррозии трубы горячего водопровода, в особенности, циркуляционные трубопроводы. Коррозия начинает проявляться через 1-2 года эксплуатации.

Далее было установлено, что на коррозию такого типа влияет содержание серы в стали: чем оно ниже, тем меньше вероятность коррозии. Из опыта известно, что стойкостью по отношению к такой селективной коррозии обладают трубы Фреэ-Муна, заваренные кузнечно-прессовым способом и трубы, заваренные с помощью стыковой сварки, которые после сварки прокатываются на редуционно-растяжном прокатном стане и отжигаются; содержание серы в таких трубах не превышает 0,008%.

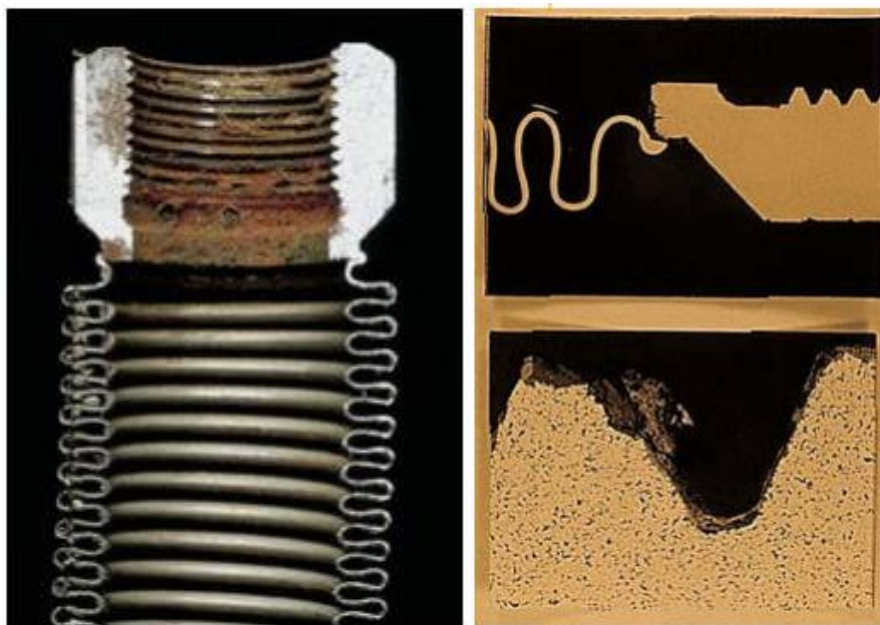
## 6. Компенсатор из нержавеющей стали Ду 25 мм

Наблюдается коррозия места спайки температурного компенсатора – сильфона из нержавеющей стали и резьбового соединителя из простой стали, видна селективная коррозия припоя на фазной границе между нержавеющей сталью и припоем. Коррозия произошла после многолетней эксплуатации компенсатора, установленного на питьевом трубопроводе.

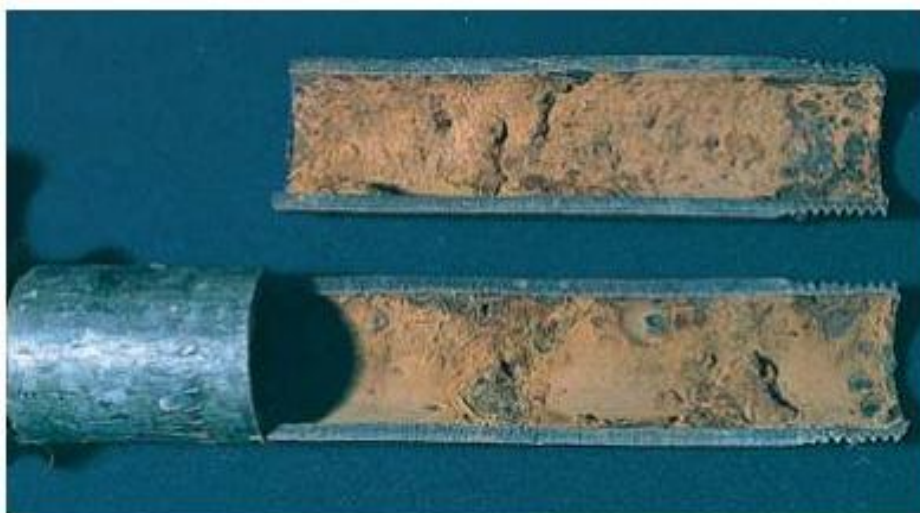
## 7. Стальная оцинкованная труба по DIN 2444 Dy 25 мм

На оцинкованной поверхности труб наблюдаются пузырьки, разрушившие защитное цинковое покрытие. Такая коррозия возникает, как правило, в трубопроводах горячей воды и ее происхождение относят к воздействию водорода воды при повышенных температурах.

Не лопнувшие, а только надтреснутые пузырьки, образуют концентраторы напряжений, которые могут привести к сквозной коррозии.

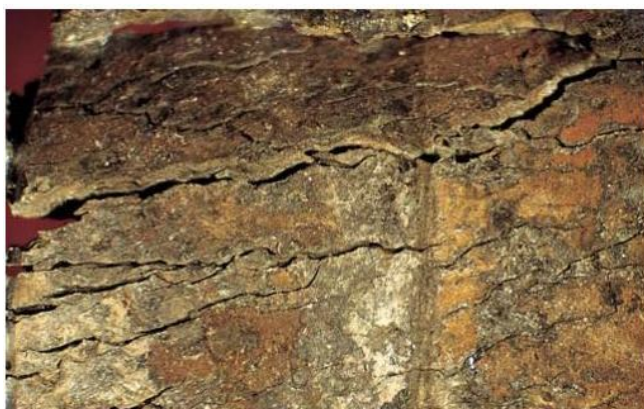
## 8. Труба из нержавеющей хромоникелевой стали Dy 50 мм

Наблюдается коррозионное растрескивание конденсатопровода на большом мясокомбинате. Трубопровод уложен на бетонном полу, в зоне повреждения видно намокание пола, которое произошло от попадания сточных вод канализационного трубопровода через не герметичную прокладку соединения.

Ввиду испарения сточной жидкости с поверхности конденсатопровода произошла концентрация сточного осадка и повышение содержания ионов хлористых соединений. Последствием этого вкупе с напряжением при растяжении трубы явилось коррозионное растрескивание трубопровода.

В питьевом водопроводе из нержавеющей хромоникелевой стали возможно образование сквозных щелей, вызванных межкристаллитной коррозией. Такое коррозионное растрескивание также относится к молибденсодержащим аустенитным сталям, предназначенным для пресс-фитингов.

Массовая доля ионов хлористых соединений в изоляционно-уплотнительных материалах (прокладки, ленты и т.д.), применяемых для этих сталей, может максимально содержать 0,05%. Так как контрольный знак DVGW для уплотнительных материалов не обеспечивает такого показателя, необходимо заказывать прокладки без содержания хлоридов. В помещениях с хлорсодержащими парами или газами трубопроводы необходимо защитить от коррозии.

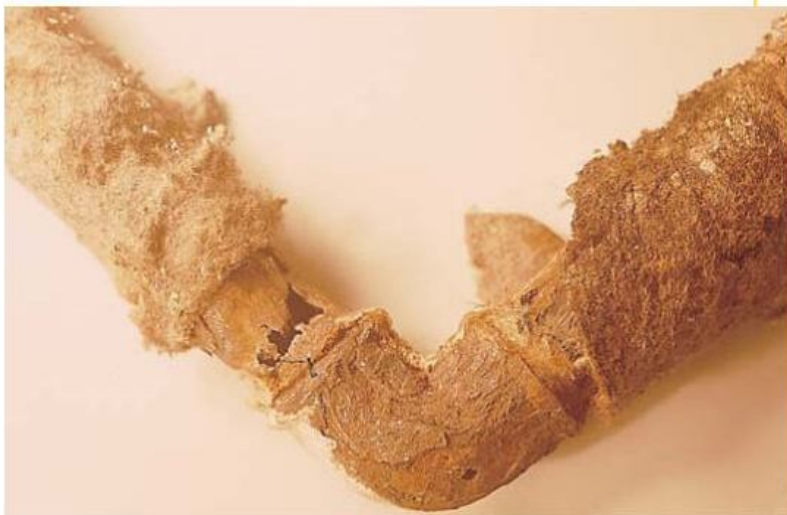
## 9. Стальная оцинкованная труба по DIN 2444 Dy 20 мм

Наблюдается наружная поверхностная сквозная коррозия трубопровода с войлочной обмоткой, проложенного под душевым поддоном. Его расшивка швов облицовки имела дефекты. Постоянный приток помывочной воды, а также гигроскопичная войлочная обмотка с открытыми порами привели к быстрому ржавлению трубы насквозь.

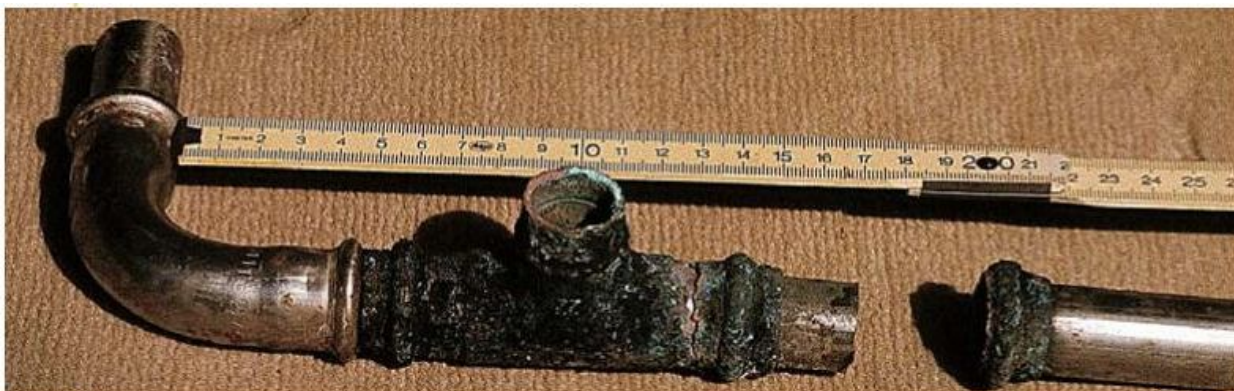
## 10. Тройник из красной бронзы Ду 22 под прессовое обжатие

Трубопровод холодной воды из нержавеющей стали проложен под потолком животноводческого помещения для откорма свиней. Монтаж труб проведен с применением соединительных деталей под прессовое обжатие, изготовленных из литейной бронзы Rg 2 (G-CuSn2ZnPb).

При осмотре трубопровода, который пребывал в эксплуатации около одного года, наблюдалась наружная коррозия тройника и самого трубопровода вследствие агрессивной коррозионной атмосферы в хлеву: было установлено присутствие соединений аммиака, сульфидов и хлоридов. На трубе, находившейся под биологическими отложениями, также наметились признаки сквозной коррозии.

Повышенная влажность воздуха в сочетании с конденсатом на трубопроводе холодной воды и аммиачной атмосферой послужили причиной коррозии. Судя по симптомам имела место наружная селективная коррозия. Данное явление ранее не наблюдалось у красной бронзы в массовом порядке, чаще коррозия проявлялась у латуни.

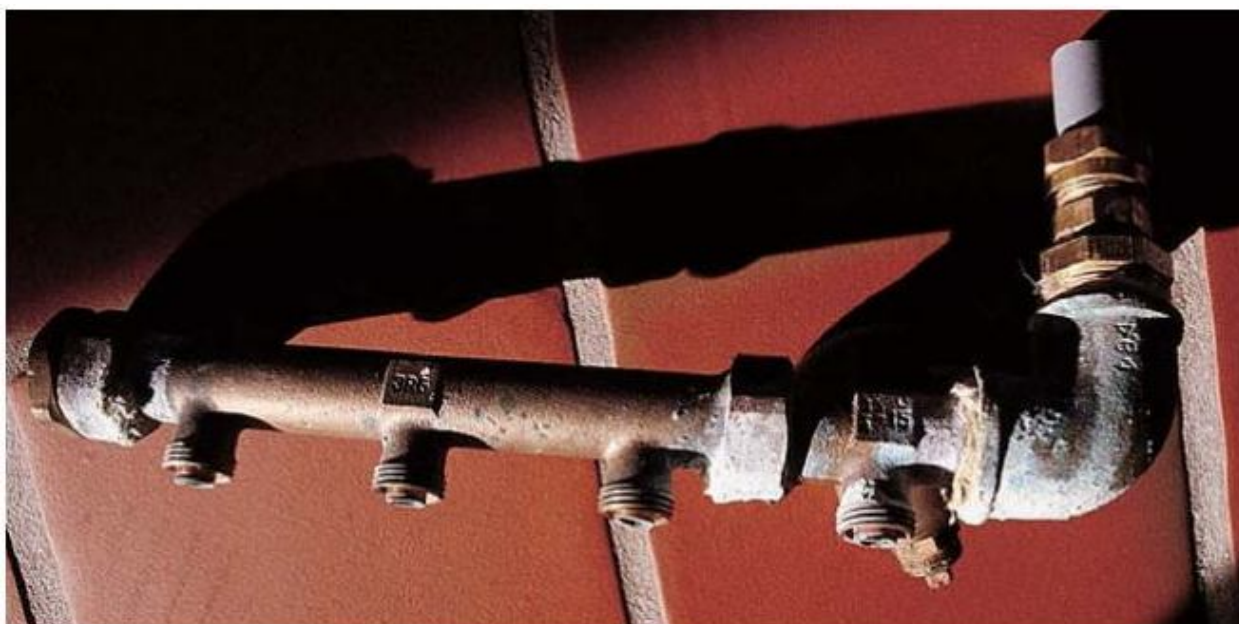
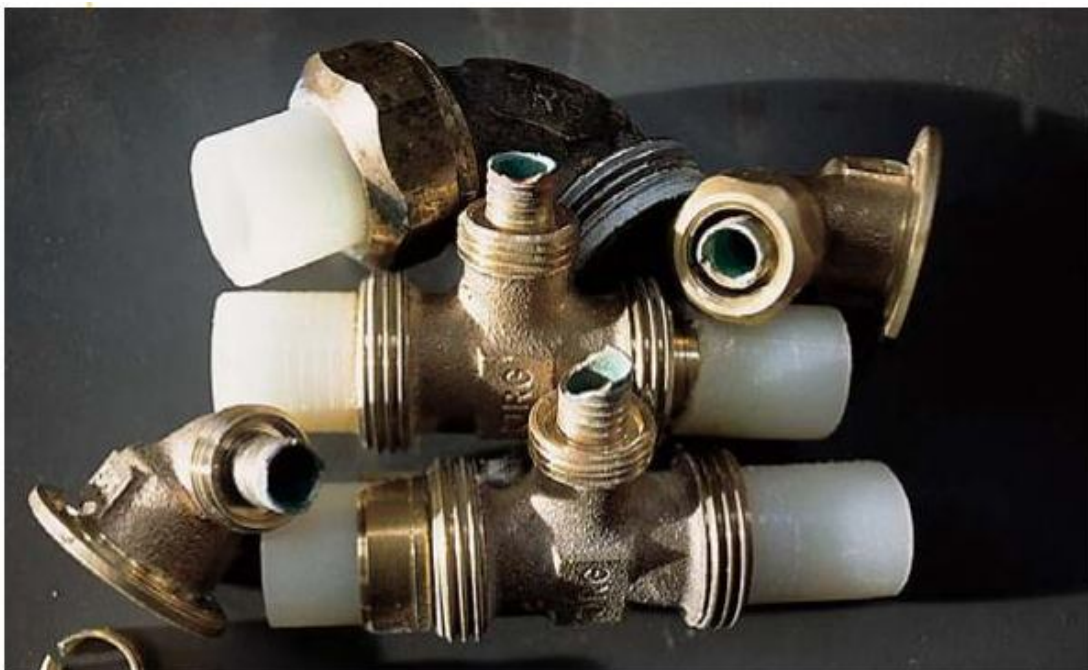
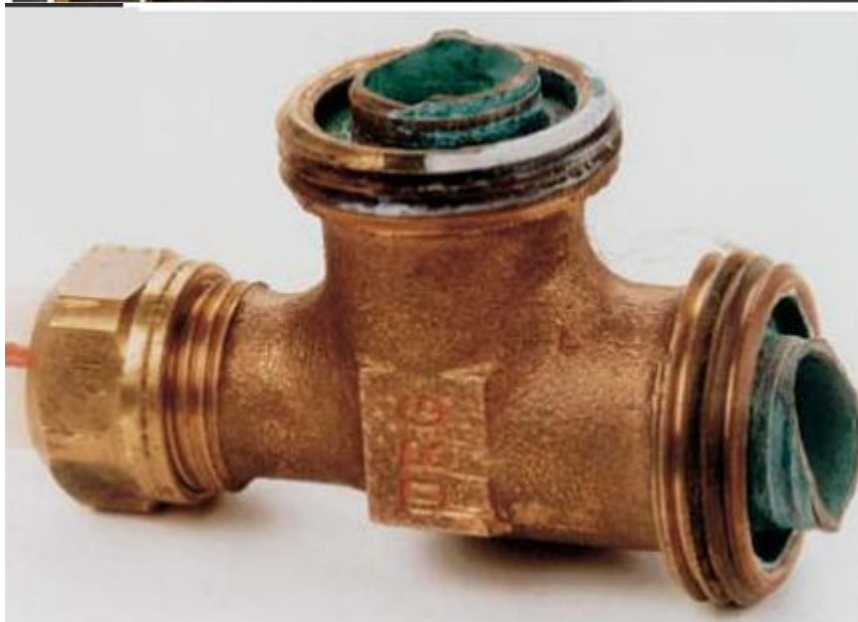
## 11. Соединительные детали и коллектор из литейной красной бронзы для полиэтиленовых труб Dнар 16 и 20 мм

Рассматривается питьевой трубопровод из полиэтиленовых труб, собранный с применением бронзовых соединительных деталей, герметичность соединения между которыми произведена наворачиванием надетых на трубы муфт по резьбе детали и механическим обжатием полиэтиленовой трубы на наконечнике соединительной детали. Материал соединительных деталей и коллектора соответствует красной бронзе Rg 5, содержание цинка несколько выше.

При осмотре наблюдается полная разгерметизация соединений, произошедшая из-за коррозии наконечников деталей, на которые были надвинуты полиэтиленовые трубы; наружная и торцевая коррозия поверхностей наконечников произошла через 11 лет. Вода имела повышенное содержание солей (хлориды, сульфаты, нитраты).

На торцевых поверхностях разрушенных до излома и изношенных наконечников находятся объемные зеленоватые, а под ними красные продукты коррозии. Металлографическое исследование показало наличие селективной коррозии, Образовавшиеся в районе торцевой поверхности коррозионные продукты уносились потоком воды.

Ссылка на нормативный документ: DIN 50930, ч.5 (2.93) пп. 3.4, 4.6, 5.3.

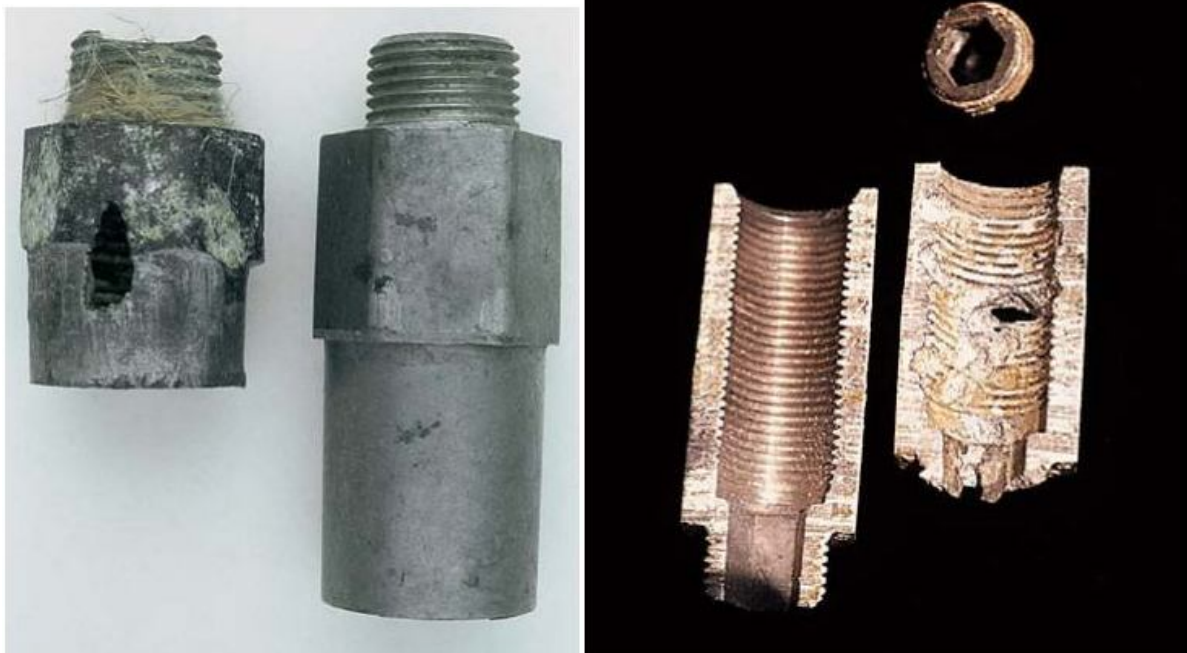
## 12. Переходники Ду 15 мм из алюминия

Наблюдается сквозная эрозионная коррозия переходников, отлитых под давлением из марганцево-кремниевое алюминия. Такие переходники, предложенные в качестве элементов системы питьевого водоснабжения плохо зарекомендовали себя, так как всего через несколько месяцев они были подвержены коррозии.

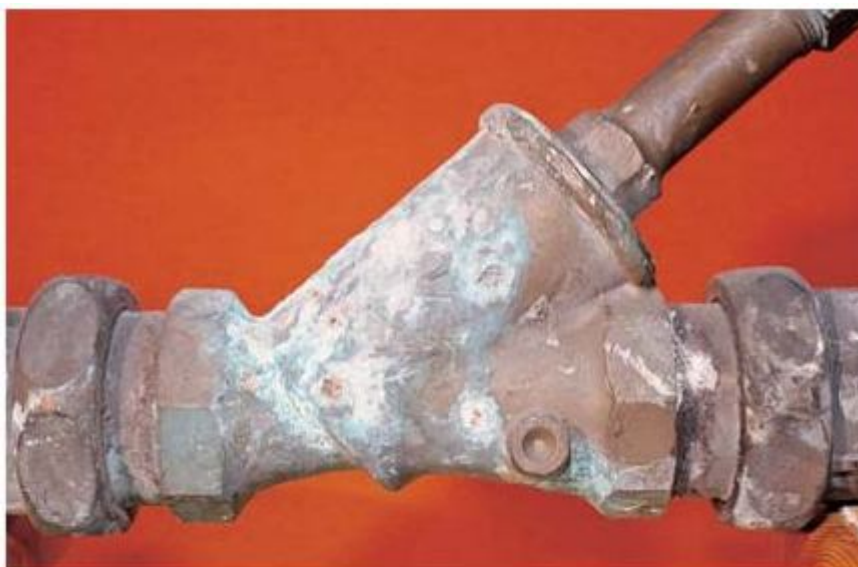
## 13. Латунный вентиль с наклонным шпинделем

Наблюдается обесцинкование материала вентиля, установленного в системе питьевого водоснабжения. Бело-голубоватые солеотложения на поверхности корпуса вентиля говорят о наличии негерметичных мест в стенках корпуса в результате селективной коррозии при обесцинковании.

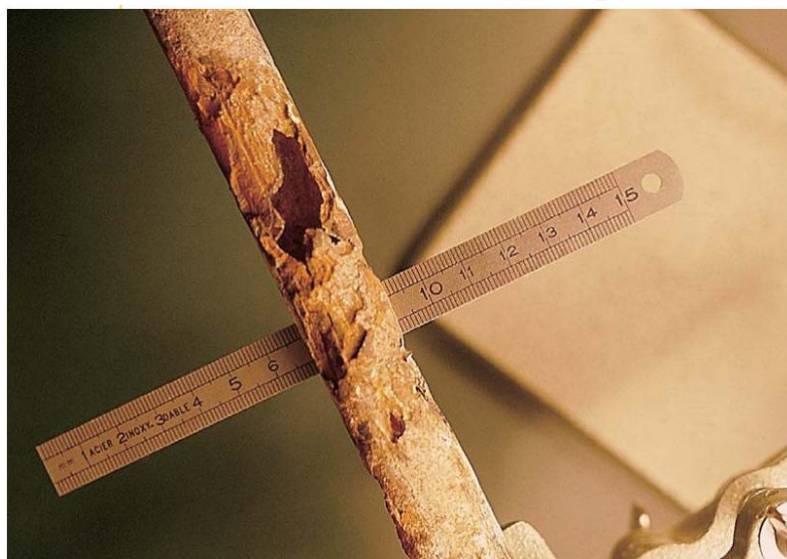
## 15. Стальная оцинкованная труба по DIN 2444 Ду 15 мм

Наблюдается коррозия на трубе питьевого водопровода, уложенного в подвале на мокром бетонном основании; длительная подверженность сырости за счет недостаточной изоляции подземной части здания от грунтовых вод привела к проржавлению трубы насквозь на многих участках трубопровода.

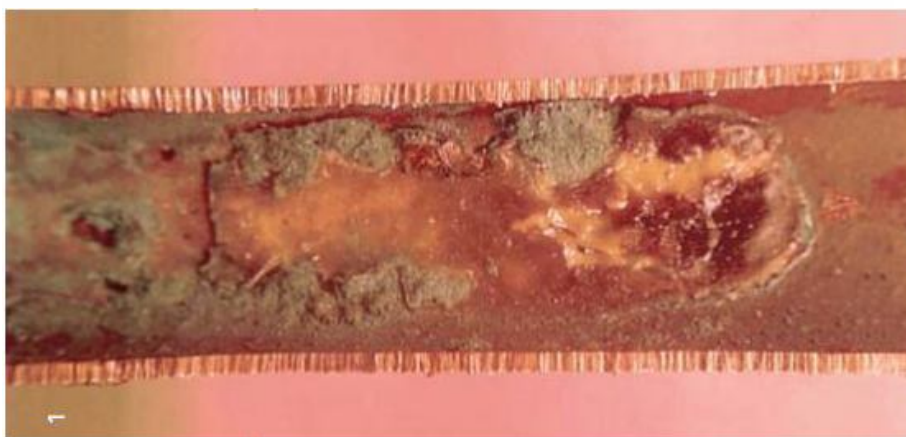
## 16. Медная труба (SF-Cu) размером 15\*1 мм

Наблюдается сквозная коррозия трубы примерно через 2 года эксплуатации вследствие агрессивности флюса, примененного при пайке трубы и не удаленного как снаружи, так и внутри трубы после операций пайки. Видимая коричневая пленка, лежащая на поверхности трубы, состоит из окиси меди; образование этой пленки происходит при поверхностном окислении кислородом. Находящийся на трубе вперемежку тонкий зеленый слой состоит из карбоната меди  $\text{Cu}_2(\text{OH})_2\text{CO}_3$ .

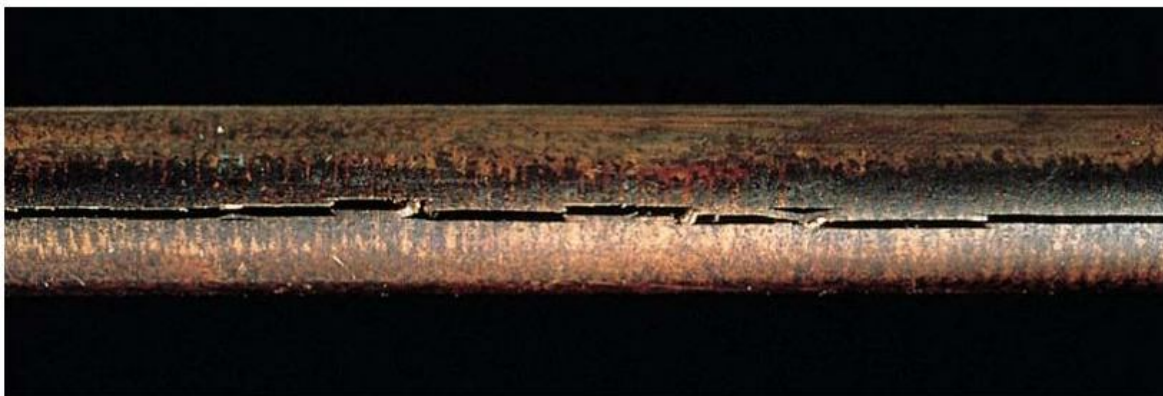
## 17. Медная труба размером 28\*1,5 мм, состояние, твердое

Медная труба была проложена под бетонным влажным потолком и изолирована трубчатой оболочкой. Коррозионное растрескивание с потерей герметичности и появлением трещины трубы на длинном участке по образующей произошло после непродолжительной эксплуатации.

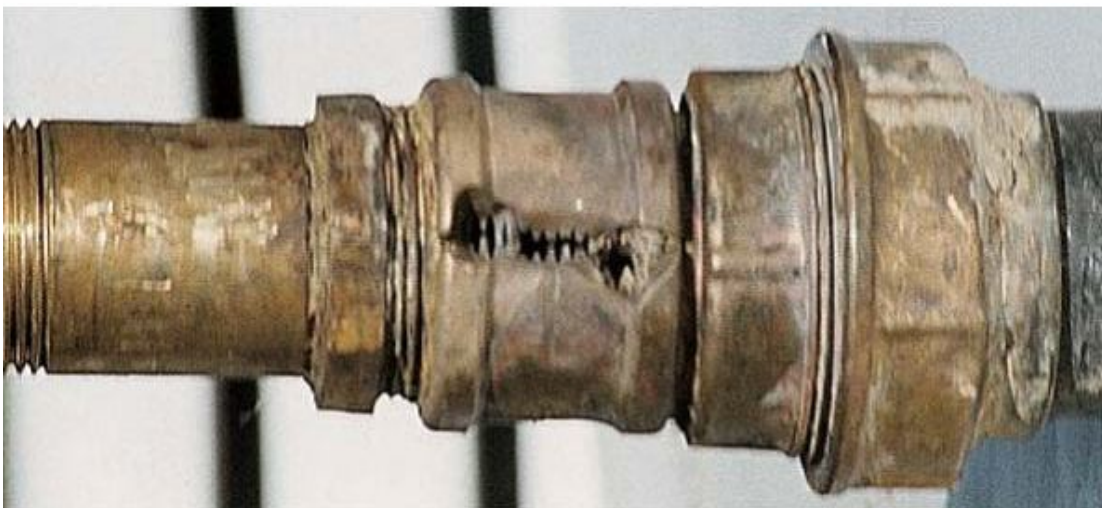
#### 19. Латунная резьбовая переходная муфта Ду 40 мм, соединяющая пластмассовую и металлическую трубы

Рассматривается соединительная деталь – муфта - наружного питьевого водопровода, уложенного в земле. Соединяемые детали имели наружную коническую резьбу и внутреннюю цилиндрическую, по которым происходила сборка. При осмотре муфты наблюдается сквозное отверстие больших размеров, вызванное следующими негативными факторами. Коррозионное растрескивание под напряжением из-за расширения цилиндрической резьбы при завинчивании в нее конической резьбы.

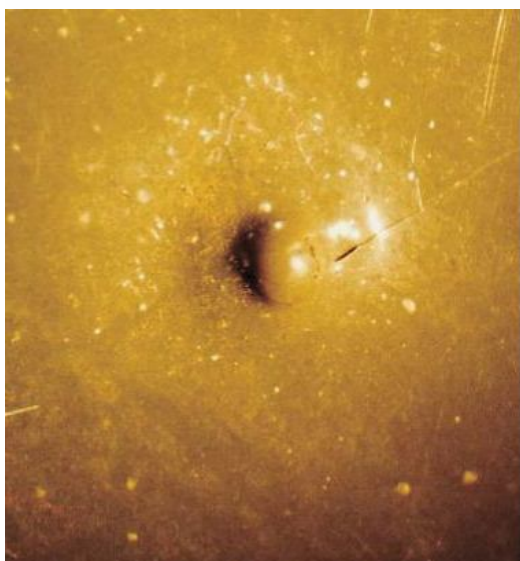
## 20. Стальной водонагреватель с внутренней полимерной облицовкой

В ходе эксплуатации водонагревателя происходит проникновение водяных паров через слой пластмассовой оболочки к стальным стенкам корпуса нагревателя и ослабление прочности связи "пластмасса-сталь", вследствие чего следует отслаивание оболочки и образование на ней вздутий. Отслоению способствует различие величин температурных удлинений: коэффициент температурного линейного расширения пластмассы на порядок больше, чем у стали.

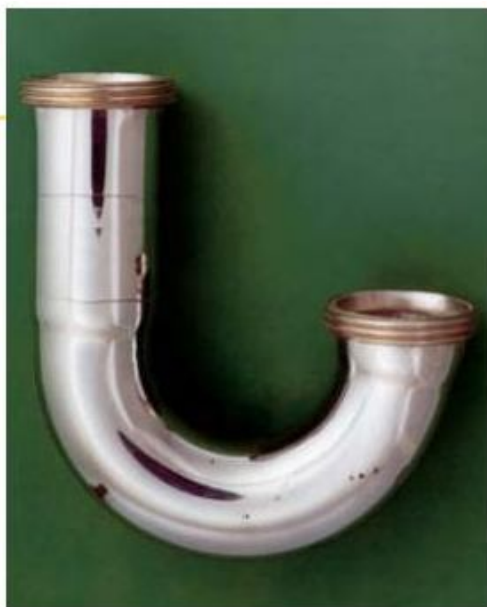
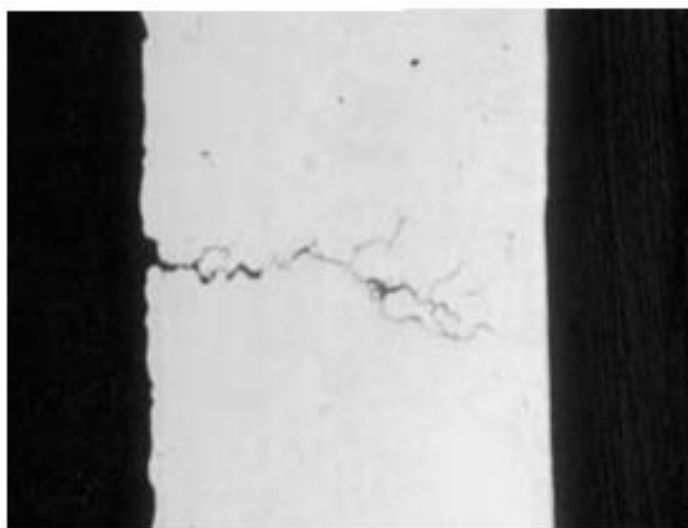
## 21. Латунный никелированный сифон для умывальника

Сифоны установлены в гостиничных номерах, не имевших своего туалета. Коленообразный сифон выполнен из тянутой латунной трубы и снаружи никелирован и хромирован. При осмотре сифона наблюдаются поперечные к оси трубы сквозные трещины, делающие трубу негерметичной. Исследование выяснило, что причиной разрушения является коррозия растрескиванием.

Ссылка на нормативный документ: DIN 50929, ч.1 (9.85), пп. 5.5; 5.5.3; ч.2 (9.85), пп. 4;5.3; 6.4.

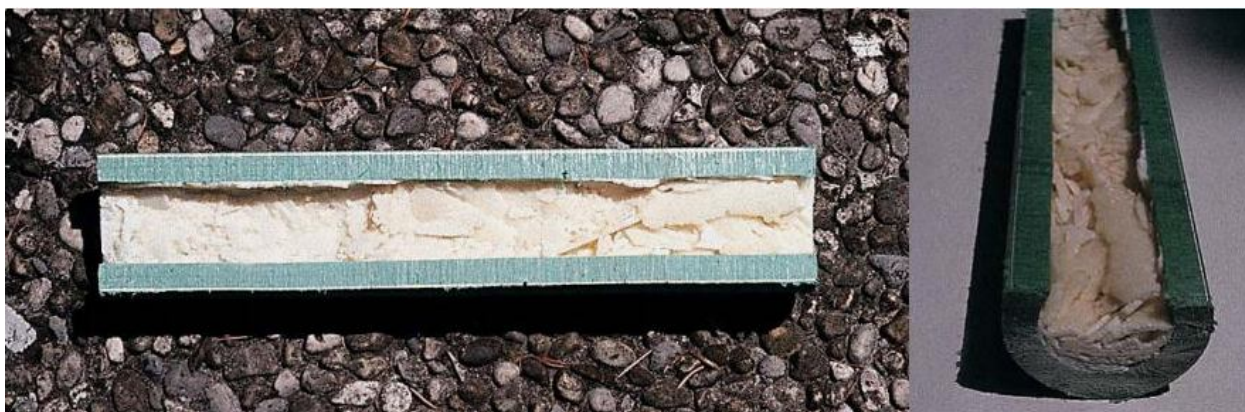
## 22. Пластмассовый трубопровод из полипропилена, тип 3 размером 50\*8,4 мм

Рассматриваются 3 узла, вырезанные из дефектного распределительного трубопровода, подававшего горячую воду от водонагревателя. На 1-м узле в виде продольно разрезанной пополам трубы видно сплошное по длине и всему поперечному сечению сланцевое известковое отложение толщиной до 3 мм. В 2-х других узлах, включающих трубу и фитинги (отводы 90°), соединенные раструбной сваркой, также проходное сечение заполнено отложениями. Известковые сланцы вырабатывались в полипропиленовом трубопроводе непосредственно после водонагревателя на протяжении около 2 м.

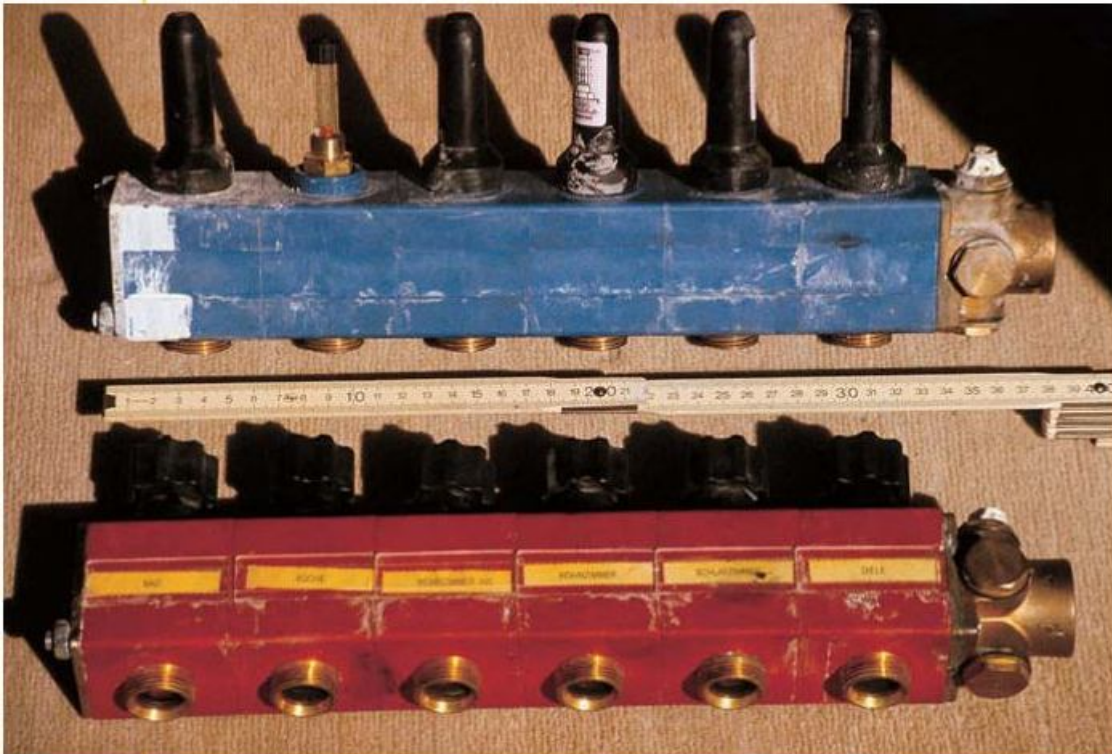
### 23. Поэтажный пластмассовый коллектор для подключения пластмассовых трубопроводов системы отопления

Подключения труб отопления к подающему и обратному коллекторам разгерметизировались уже через один отопительный сезон. Как в подающем коллекторе, так и в обратном, из мест подключения капала вода. Причиной являлась разгерметизация соединений; материал колец круглого сечения был неподходящим. Чтобы предотвратить возможные проблемы подключения при ослаблении зажатия и повторном обжатии трубопроводов, изготовитель коллекторов в письменном виде ссылается на следующее обстоятельство:

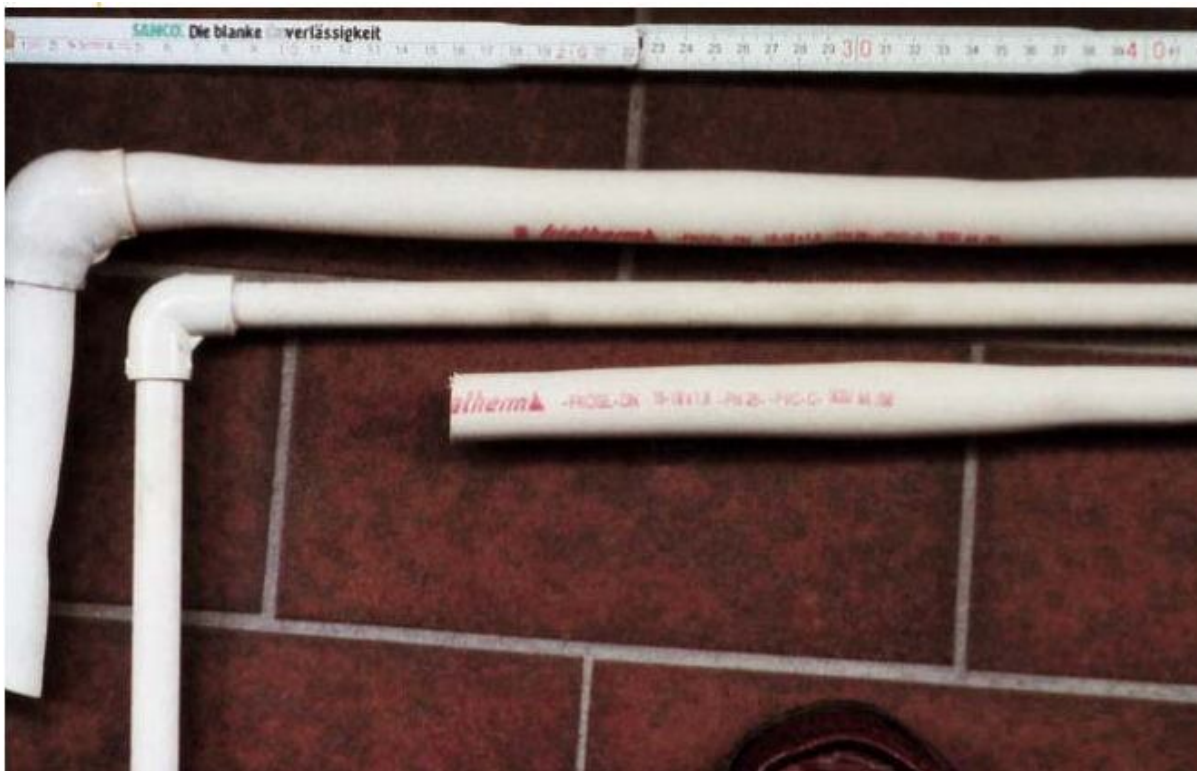
## 24. Труба из хлорированного поливинилхлорида (ХПВХ) PN 25 Dy 12 мм

Рассматриваются трубы, подающие горячую воду от электронагревательного бойлера емкостью 80 л. Несмотря на значительную раздачу трубы под раструбное клеевое соединение, они выдержали нагрузку. Излом трубы произошел только в местах подсоединения арматуры. Ущерб был значительным.

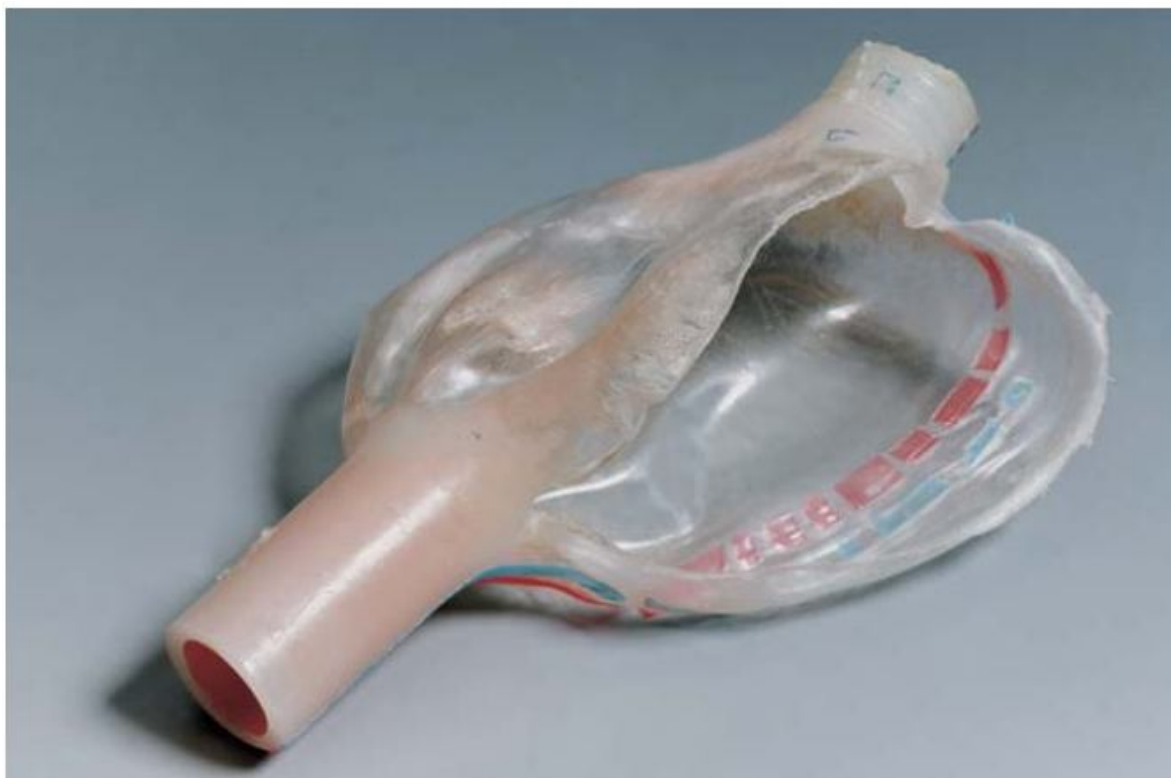
## 25. Труба из сшитого полиэтилена (СПЭ/РЕХ-а) Dнар 15 мм

Рассматривается труба системы, подающей горячую воду от теплообменника. Труба и источник тепла соответствовали действующим стандартам. Нарушений при проведении монтажа не было. Разрыв трубы привел к возникновению значительного ущерба.

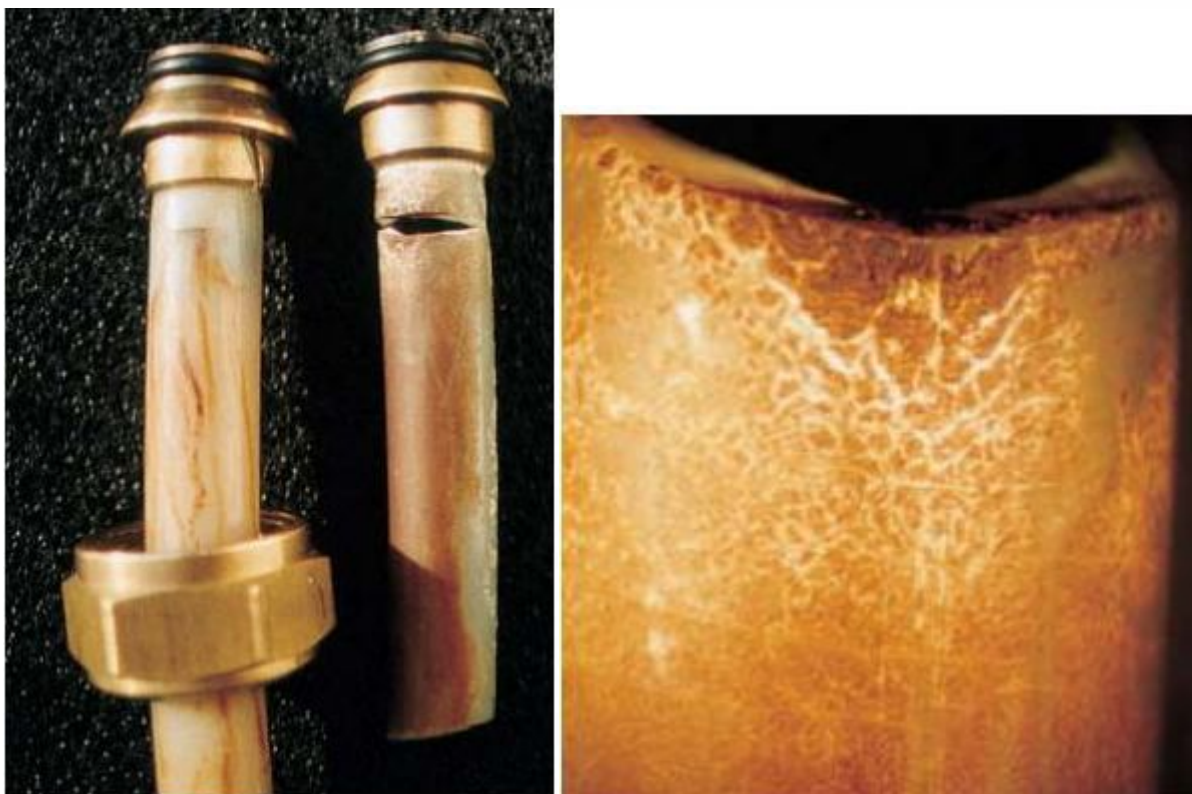
## 32. Трубы из сшитого полиэтилена (СПЭ) размером 14\*2 мм

Например по DIN 16892, у труб из СПЭ продольное максимально допустимое сжатие труб может составлять 3%. В трубопроводах, прокладываемых методом «труба в трубе» эти сжимающие усилия могут отрицательно отразиться, из-за жестко закрепленных элементов радиаторов и коллекторов, на соединениях с ними, а также на места поворота (изгиба) труб. Проектировщик обязан учитывать подобные продольные усилия сжатия и принимать конструктивные меры (промежуточную фиксацию) с тем, чтобы упомянутые места подключения находились без напряжений.

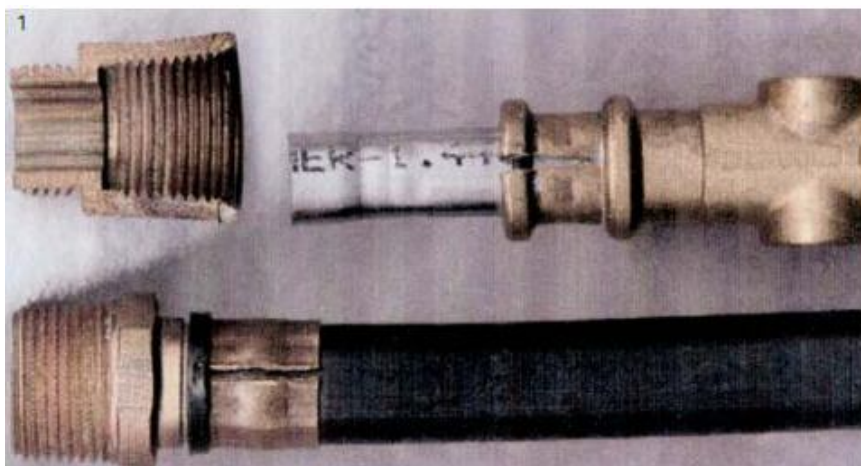
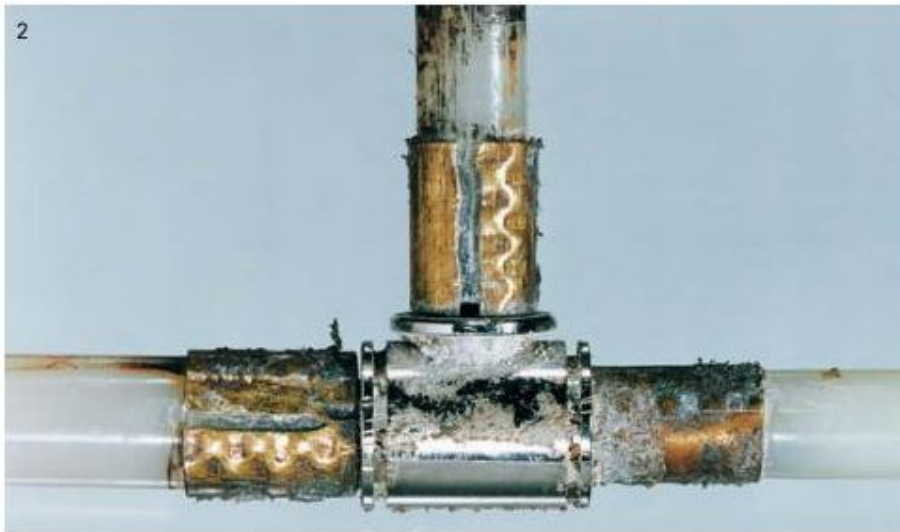
### 36. Соединительные детали из цветных металлов

Наблюдаемая при инспекции латунная обжимной гильза (составная деталь прессфитинга) в сочетании с трубой из нержавеющей стали при опрессовке была разрушена под воздействием разовой нагрузки. У соединительных деталей такого типа латунь подвергается более сильным деформациям. Поэтому детали нужно отжигать, чтобы они могли выдерживать напряжению при растяжении от механических усилий. Напряжения при растяжении в латунь не должны превышать 80 Н/мм<sup>2</sup> с целью обеспечения длительной прочности прессового обжатия.
