## Отчет о работах по ликвидации аварии в г. Чехове Московской области 15.12.2009г.

**Задача:** Определить местоположение утечки из системы теплоснабжения.

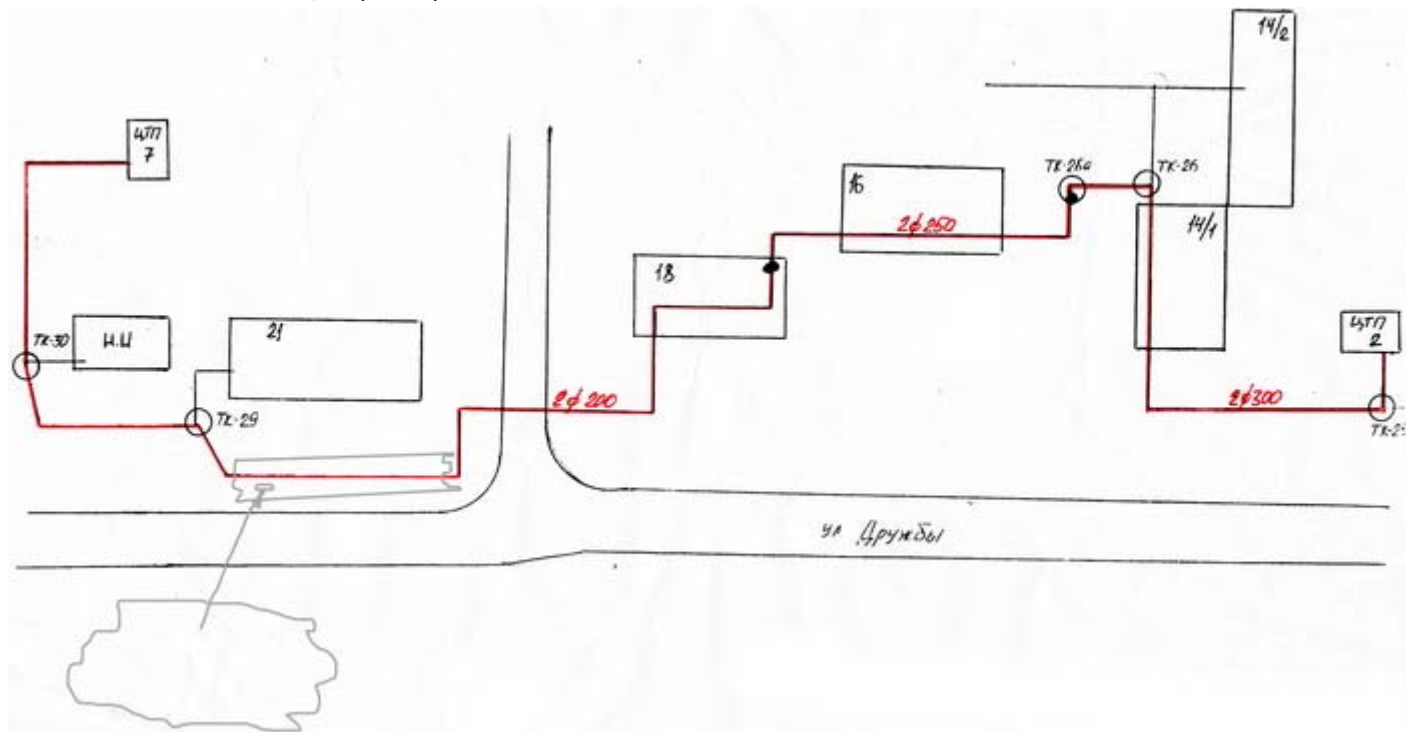
Схема участка

На представленной схеме показан участок, на котором по предположениям эксплуатирующей организации находилась утечка, мощность которой составляла от 5 до 7 кубометров в час. Ситуация осложнялась следующими факторами:

1. Уклон от ЦТП-2 до самой нижней точки трассы составлял около 7 метров, при канальной прокладке труб утечка могла быть в любом месте участка, а вытекать наружу из самой его нижней точке, что и было зафиксировано по приезду на место.
2. Мороз на момент начала работ (8.30 утра 15.12.2009) составлял  $-26^{\circ}\text{C}$ .

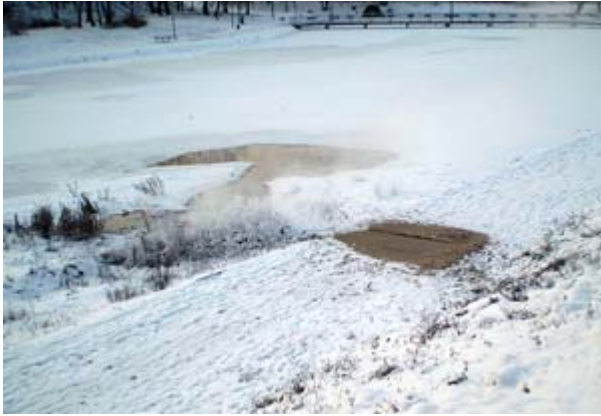
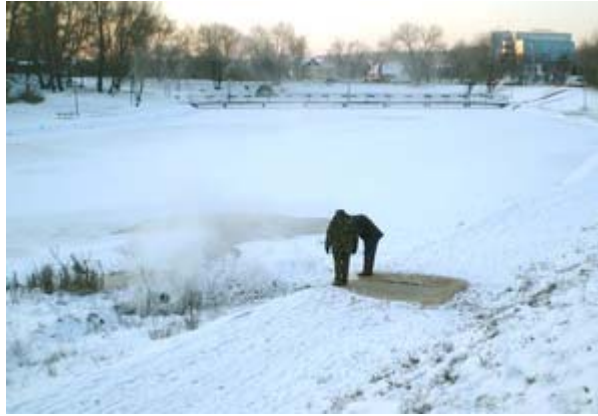
*Предварительный химический анализ вытекающей в озеро воды подтвердил, что это именно теплоноситель.*

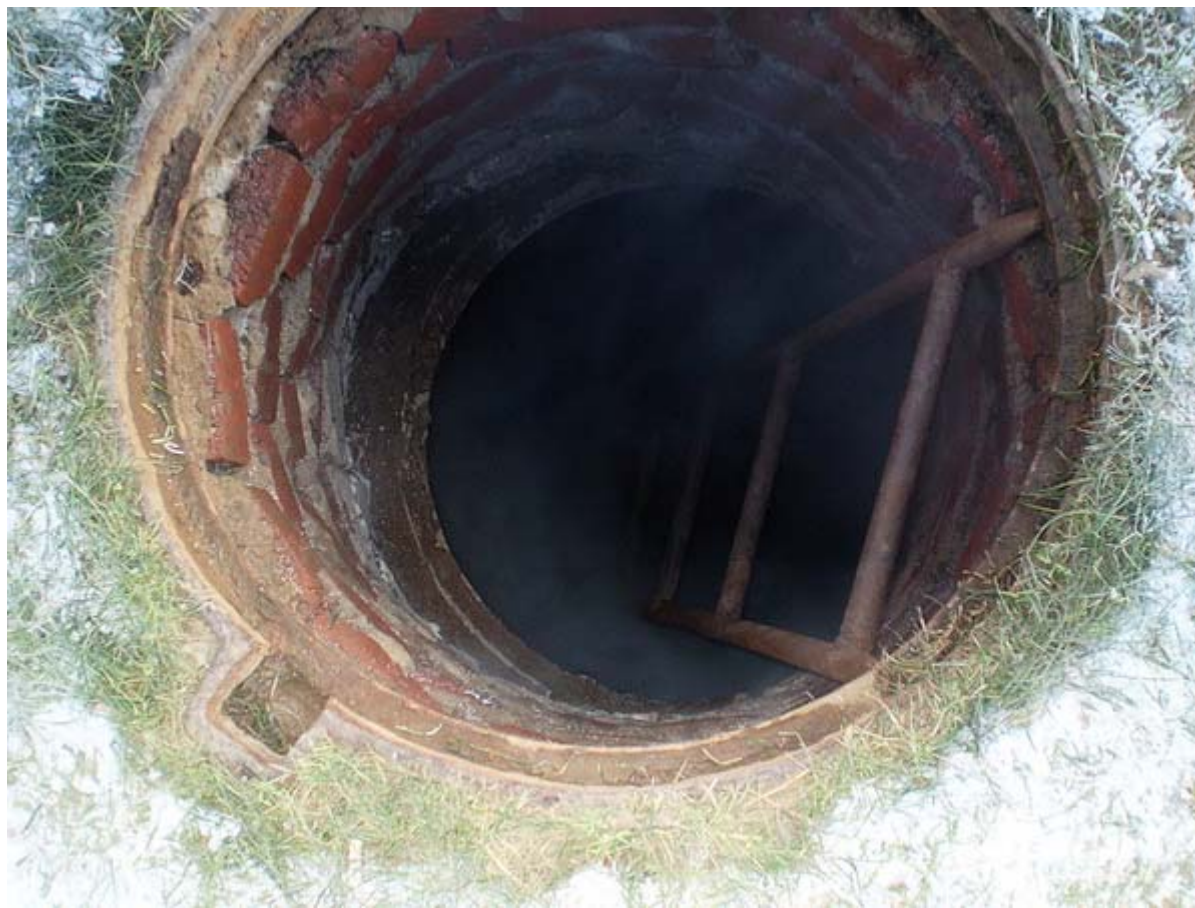
*Обследование тепловых камер и смотровых колодцев выявил, что в ТК-21 и следующим за ним смотровым колодцем стоит вода, причем ее температура, измеренная пирометром оказалась в ТК-21 -около 40°C, в смотровом колодце 22°C. Следующие тепловые камеры были сухими. Несмотря на то, что эксплуатирующая организация до приезда специалистов «Техно-АС» уже производило вскрытие на этом участке и дефектов не обнаружилось, все равно было принято решение в первую очередь обследовать именно этот отрезок.*

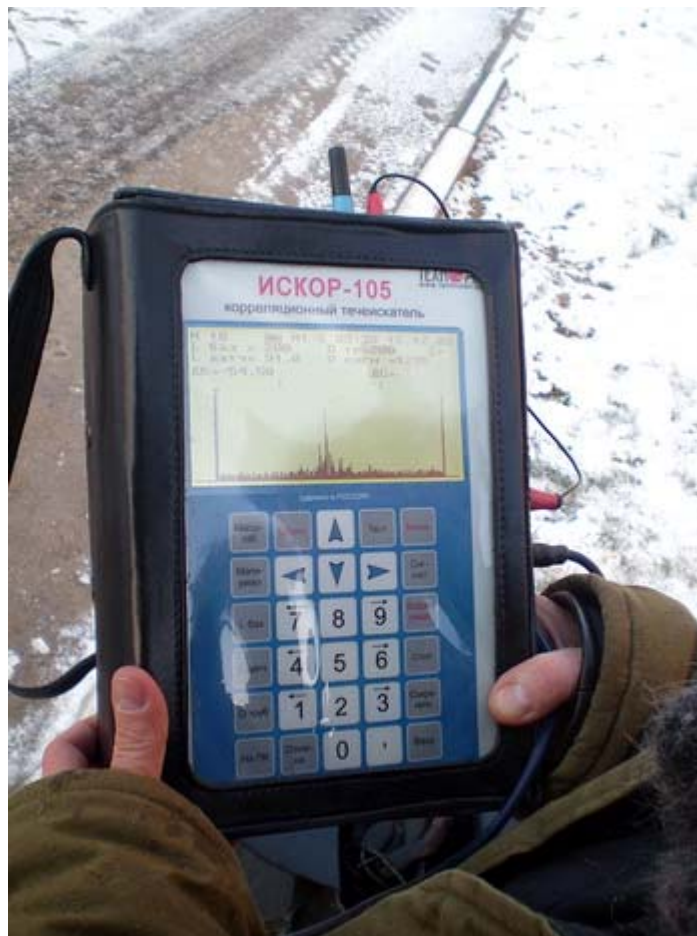
*При обследовании обратной трубы прибор дал диаграмму с двумя явными пиками. После замера длин один пик был четко отнесен к компенсатору, а второй максимум – это искомая утечка!*

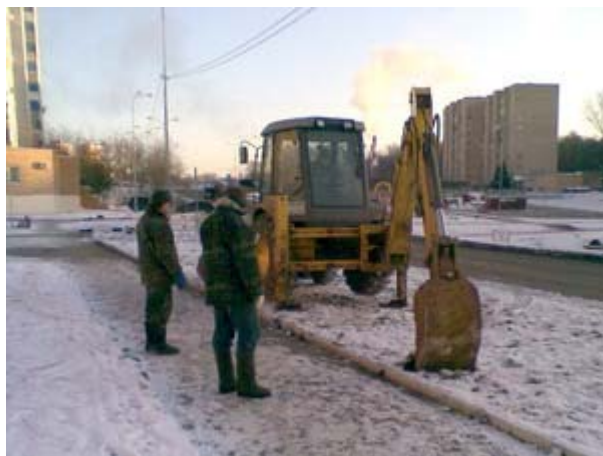
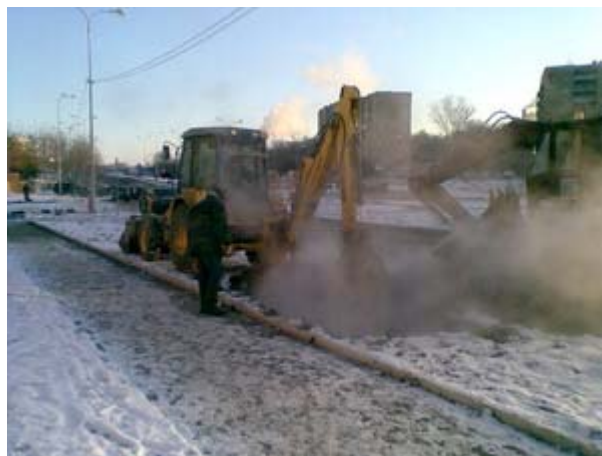
*Явный шум утечки, прослушиваемый прибором, полностью подтвердил наличие дефекта именно в этом месте.*

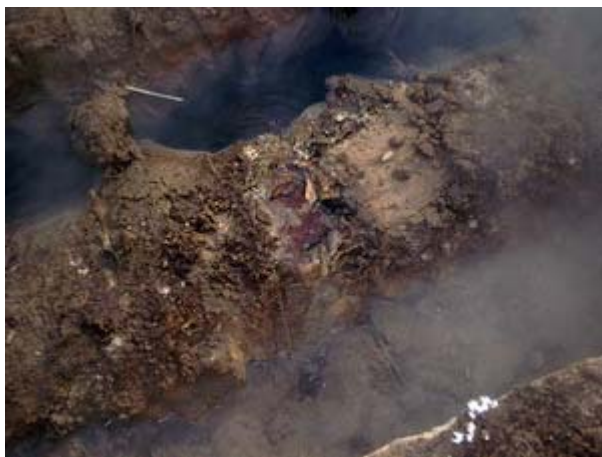
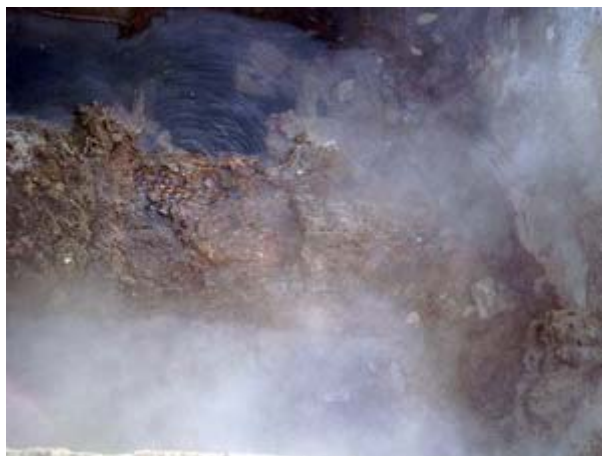
*Уже в ходе работ по аномальному испарению с грунта был сделан вывод о близости утечки.*

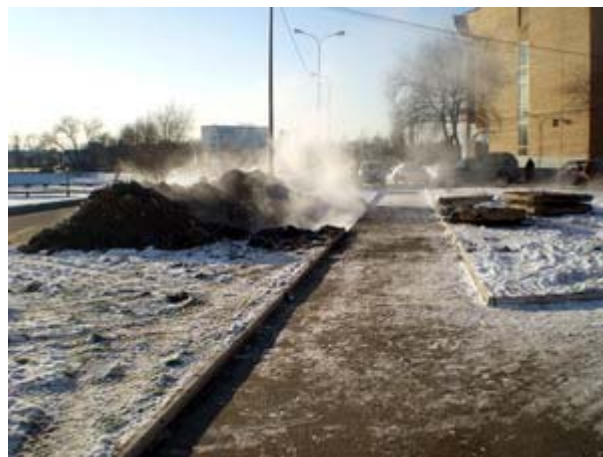
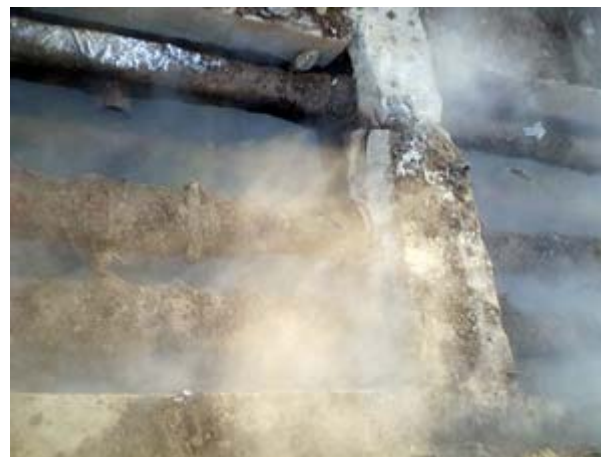
*После вскрытия канала и очистки от изоляции были обнаружены 2 утечки, расположенные в полуметре друг от друга!*

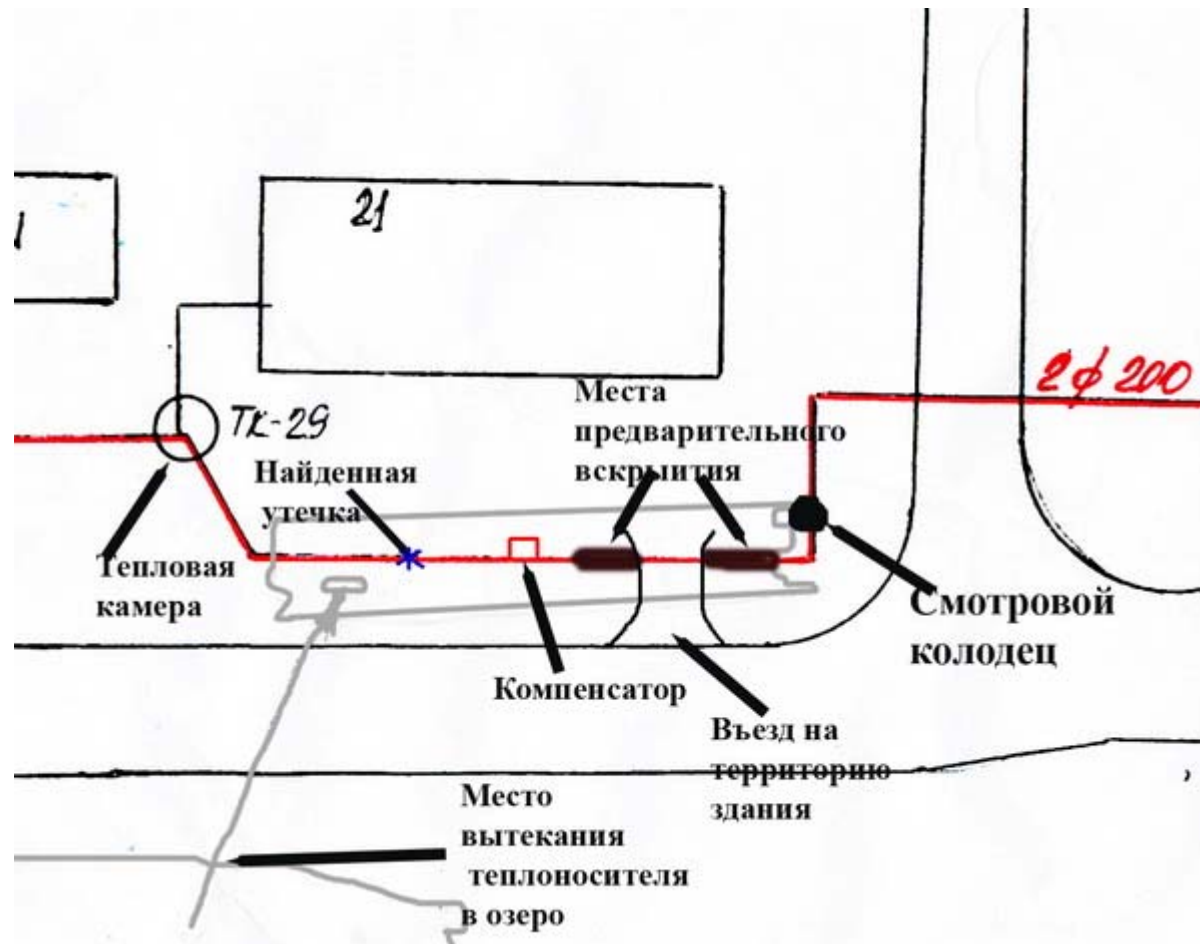
*Канал был наполовину заполнен водой.*

Итоговая схема после проведения работ. Обследование корреляционным течеискателем всех последующих участков до ЦТП-2 подтвердило отсутствие утечек.
