## Отчет о работах по обнаружению утечки из системы теплоснабжения в промышленно-складской зоне г. Мытищи 25.06.2010

**Задача:** Определить местоположение утечки из системы теплоснабжения.

**Оборудование:** Корреляционный течеискатель «Искор-105», течетрассопоисковый комплект АТГ-515.60, течеискатель АТП-204.

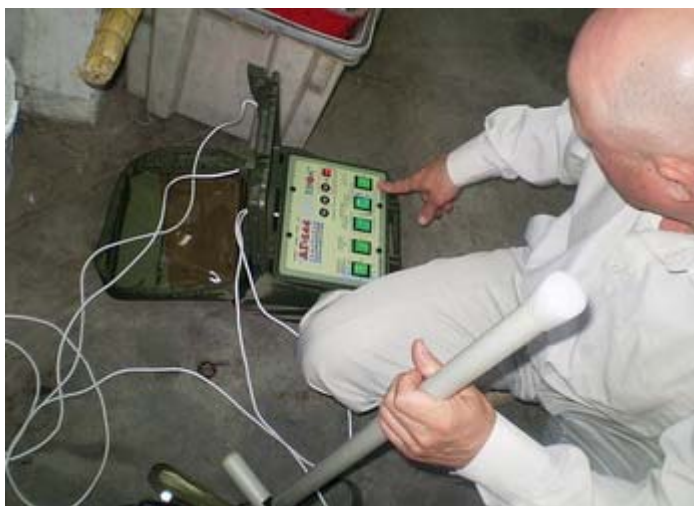
«Готовь сани летом, а телегу – зимой» - так гласит русская народная поговорка, именно ей последовали сотрудники одной из организаций г. Мытищи, когда позвали нас для локализации утечки из системы теплоснабжения. Предварительно силами своих инженерных служб методом последовательного перекрытия участков трубопровода был определен промежуток, на котором была утечка. Участок составлял всего около 30 метров – между офисом и складом, но территория была благоустроена, так что даже лишние полметра вскрышных работ повлекли бы за собой существенные затраты. Оценочная мощность утечки – около 2-3 кубометров в сутки. Работа проводилась при температуре воздуха +35 °С (!!!).

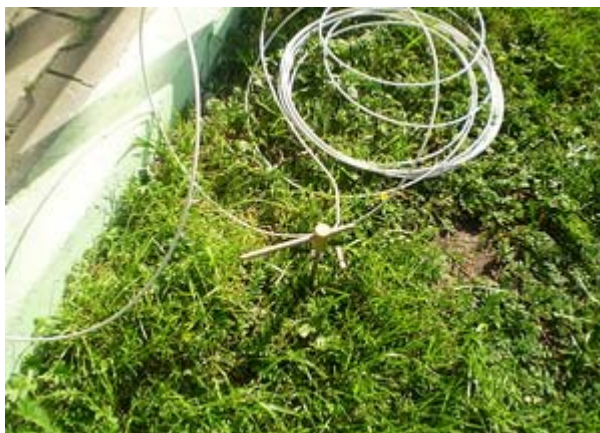
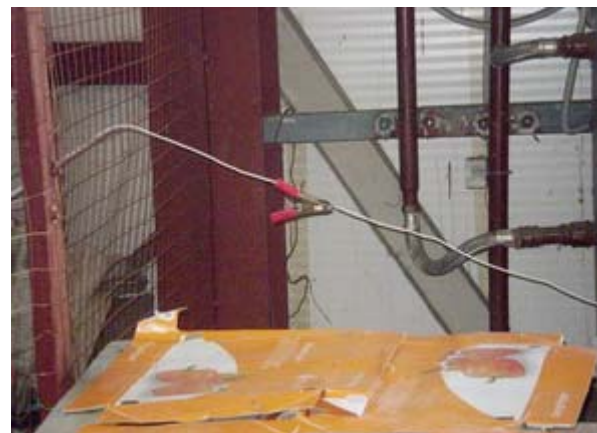
Как обычно, первым делом осуществляем трассировку, для этого генератором АГ-144 наводим сигнал на трубу.

Здесь уже столкнулись с проблемой – 10-ти метрового кабеля для подключения нагрузки не хватило для вывода другого его конца за пределы здания и его заземления, поэтому пришлось искусственно наращивать кабель.

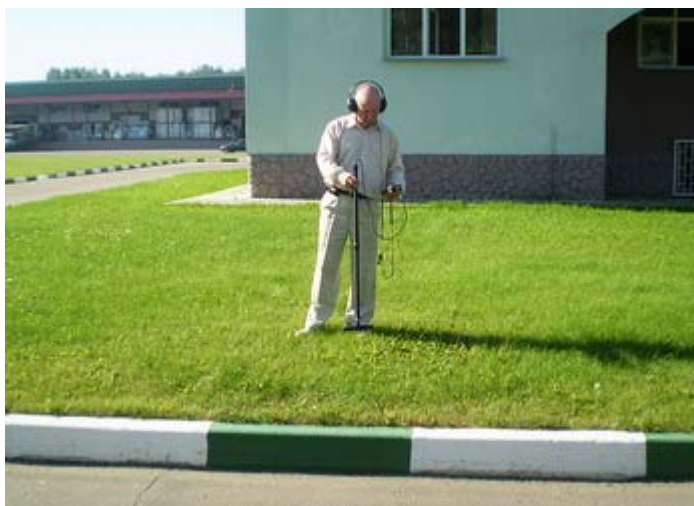
Проводим трассировку – определяем местоположение трубопровода и глубину его залегания.

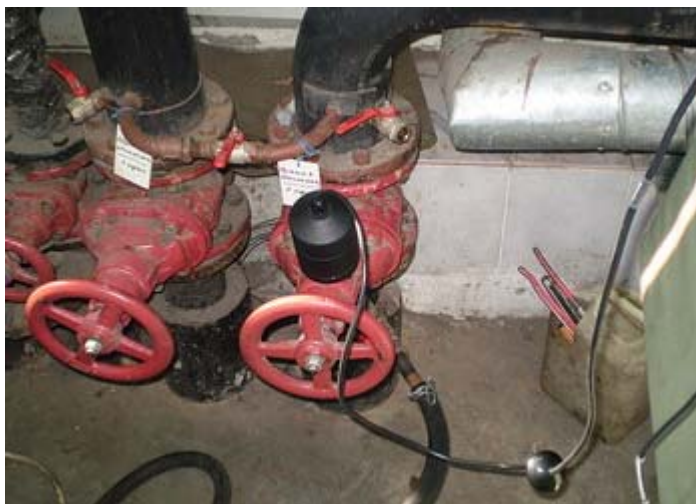
Для отыскания утечки необходимо было создать давление в трубе. Для этого участок трубопровода перекрыли с двух сторон и компрессором создали давление 9 атм.

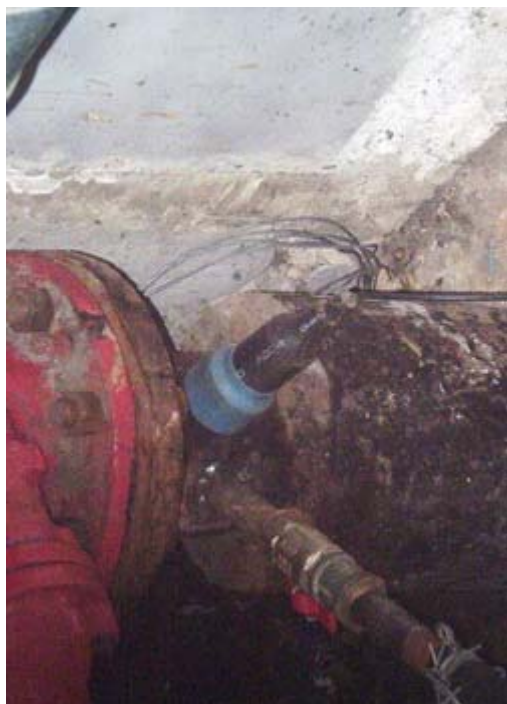
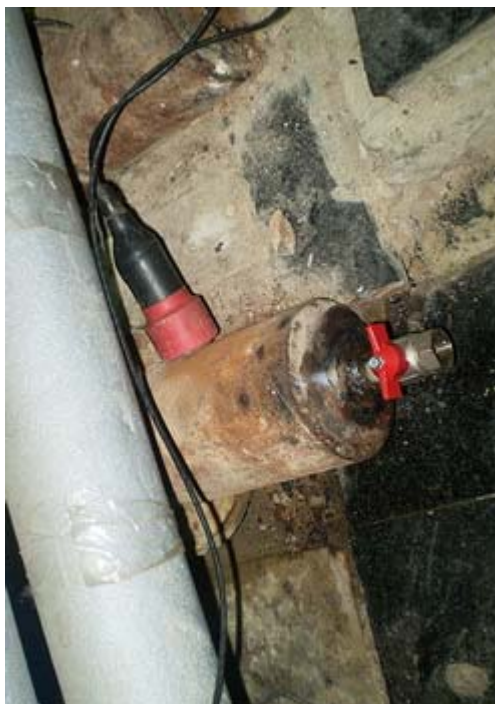
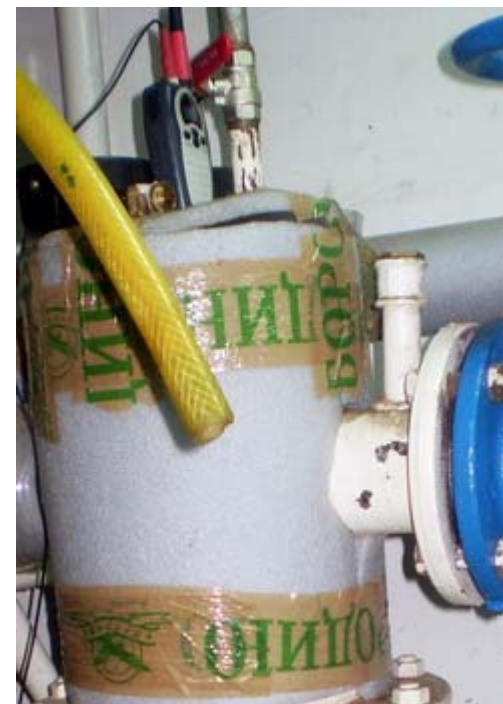
Установив датчик акустического течеискателя на трубу, попытались услышать утечку. Характерного для утечки звука услышать не удалось.

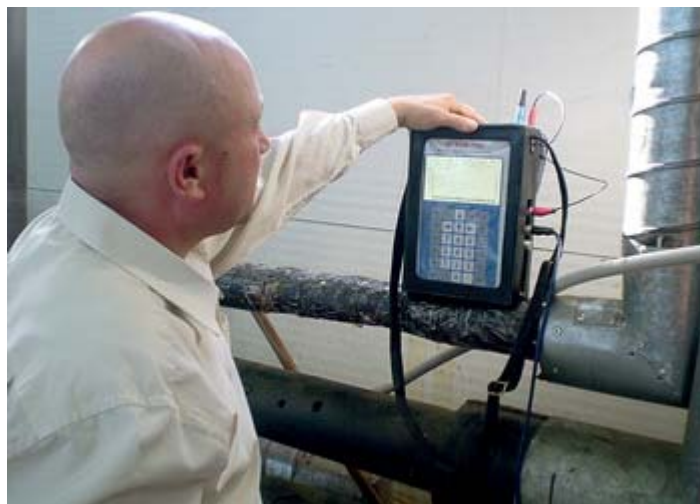
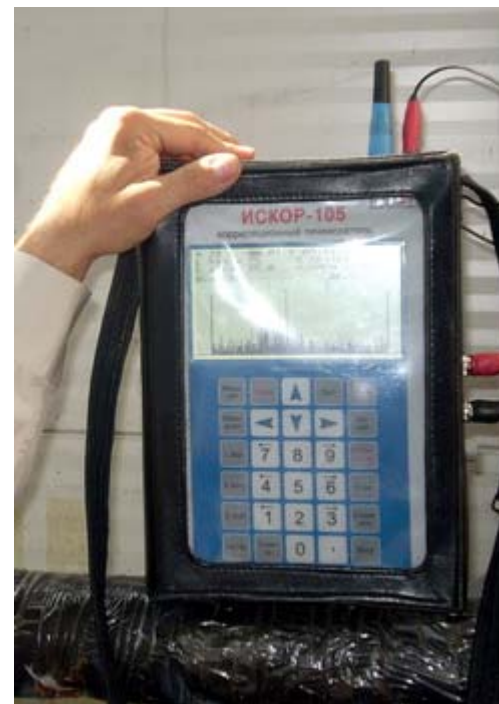
Следующим этапом установили с двух сторон участка на трубу датчики корреляционного течеискателя «Искор-105», причем с целью более качественной работы радиосвязи между усилителями радиостанции подняли на максимально возможную высоту. Приятной неожиданностью было то, что сигнал оказался устойчивым несмотря на то, что радиосигналу пришлось преодолевать 2 стены и одна из радиостанций находилась в подвале.

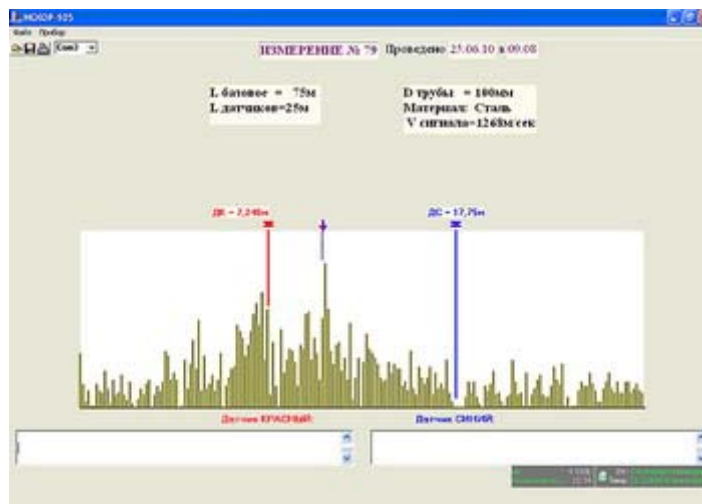
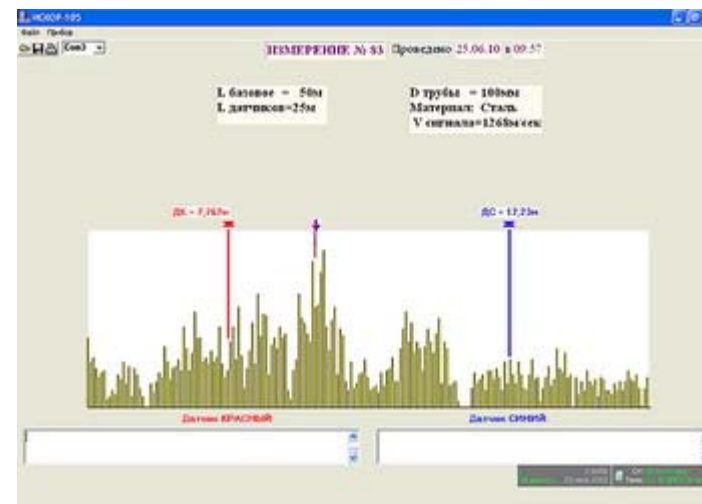
Спустя 3-4 минуты после запуска коррелятора на индикаторе имеем картину, явно свидетельствующую о наличии дефекта.

Как видим, на расстоянии примерно 7,5 метров от красного датчика есть явный пик, и он повторяется на последующих замерах.

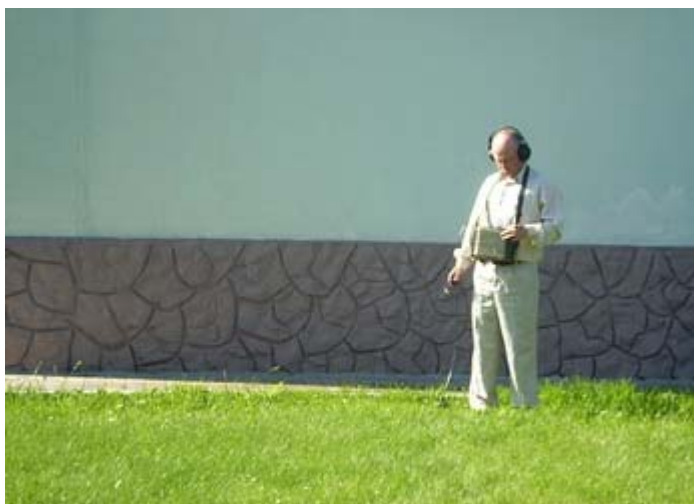
Проверяем себя – акустическим течеискателем прослушиваем участок, наличием дефекта на котором было указано коррелятором.

Вывод: Невысокая мощность утечки, наличие на трубе изоляции не всегда позволяют определить дефект акустическим прибором, необходимо совмещение методов. Однако, именно в поиске и своевременном устранении таких, пока еще незначительных утечек, закладывается фундамент стабильной работы систем теплоснабжения в отопительный период.
