## Отчет о работах по поиску утечки из систем водоснабжения на территории промышленной зоны в районе Печатники г. Москвы.

**Задача:** локализовать утечку на участке трубопровода ХВС длиной 400 метров.

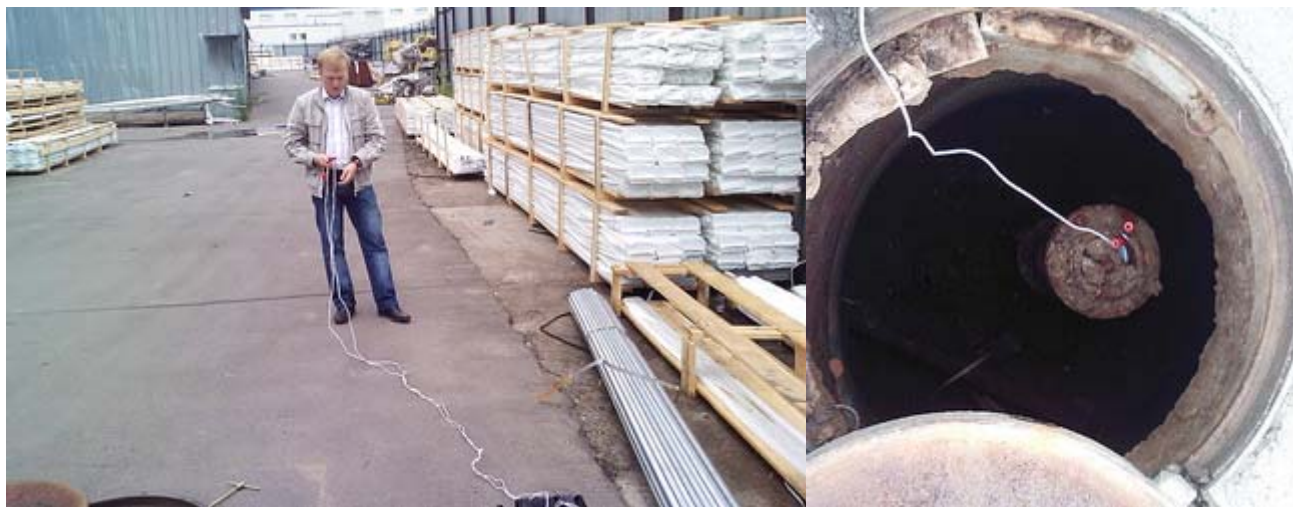
Место работ оказалось в зоне плотной промышленной застройки, находилось на территории нескольких организаций. Трасса была без давления, один из колодцев подтоплен. По предварительной информации от заказчика работ на всем участке (около 400 метров) колодцев не было.

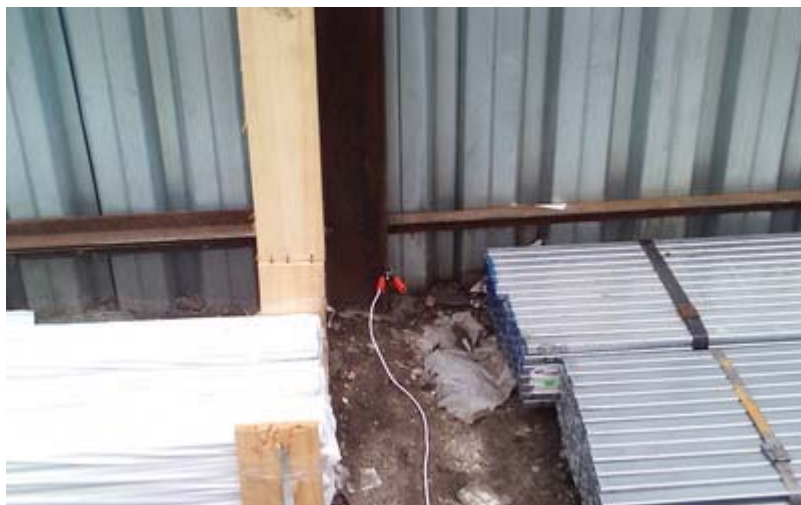
В первую очередь было решено провести трассировку водопровода, для чего генератор контактным способом подключили к гидранту.

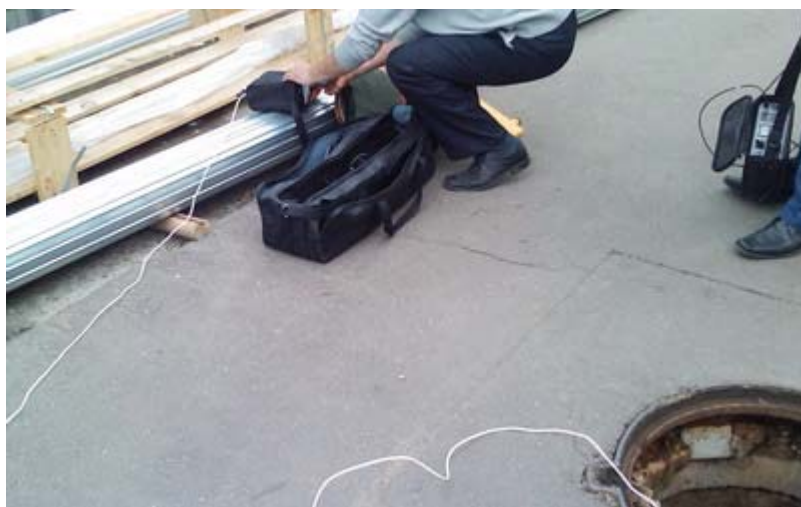
Так как территория вокруг оказалась заасфальтированной, заземлиться удалось только используя металлические опоры ограды.

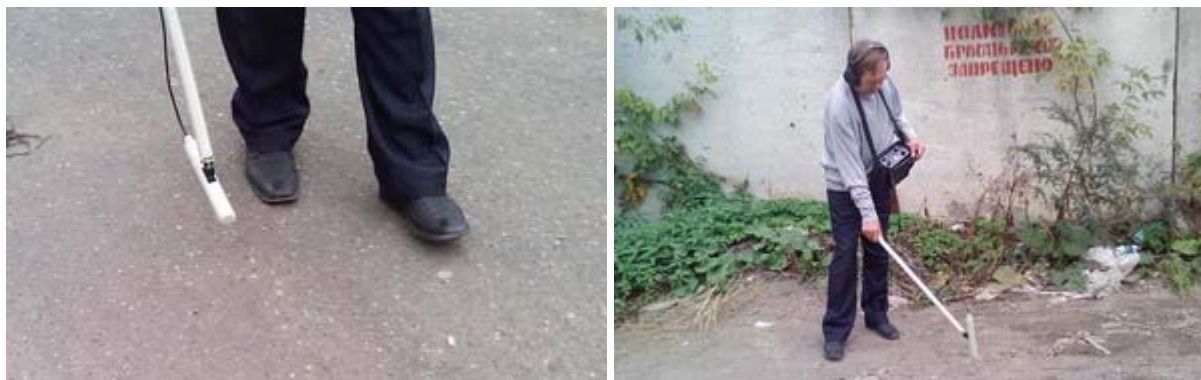
Имея ввиду обилие металлических конструкций вокруг с целью исключения паразитных наводок было принято решение работать на частоте 512 Гц.

Начали проводить трассировку. Используя метод минимума и максимума, без труда определили ось трассы и глубину ее залегания.

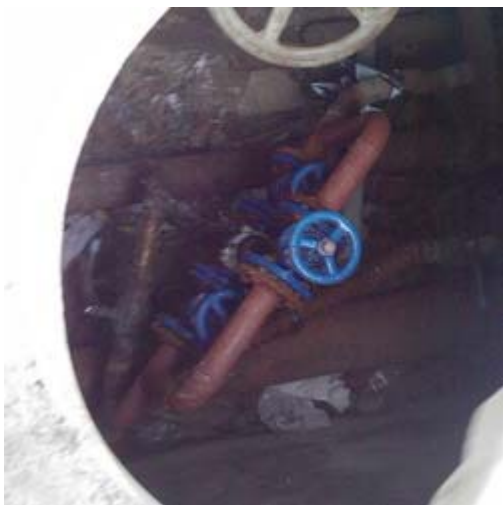
В это время из затопленного колодца начинали откачивать воду.

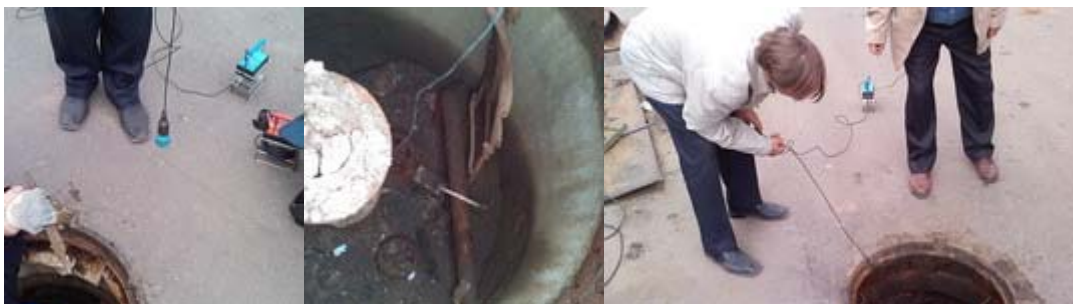
Трасса все еще оставалась без давления. Специалиста и схем коммуникаций, на месте не оказалось. Так как работы все-таки необходимо было выполнить, было принято решение о заполнение трубопровода из обводной магистрали.

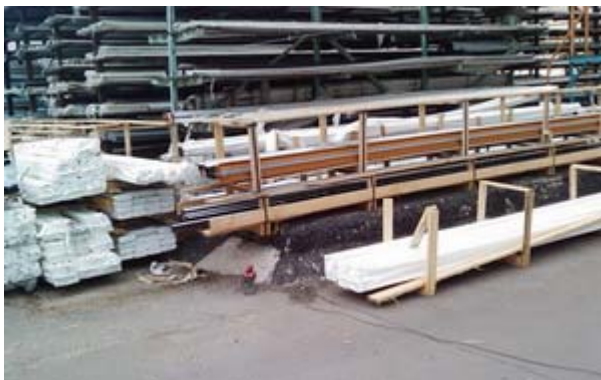
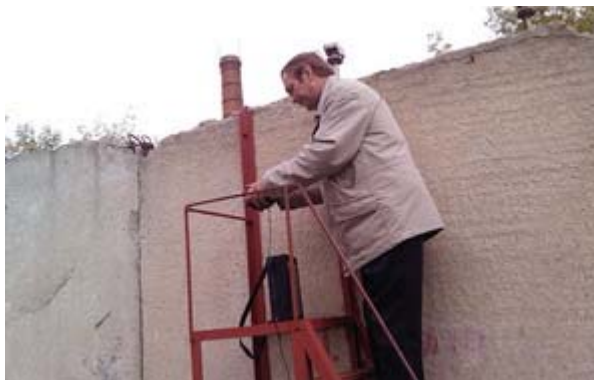
Параллельно началось подключение датчиков корреляционного течеискателя. Датчики ставятся на очищенную от ржавчины часть трубы с двух сторон обследуемого участка.

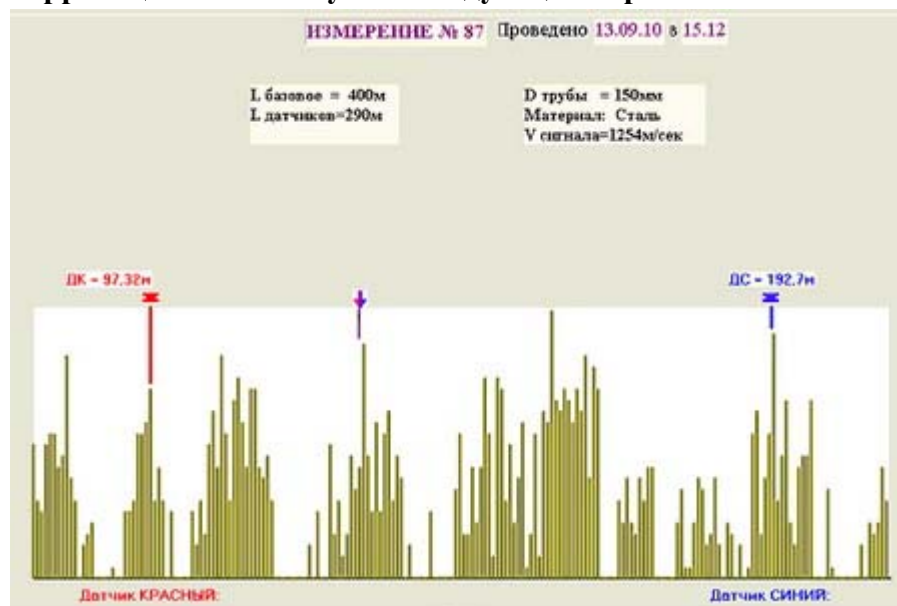
**В результате корреляции была получена следующая картина:**

На гистограмме четко видны 3 пика.

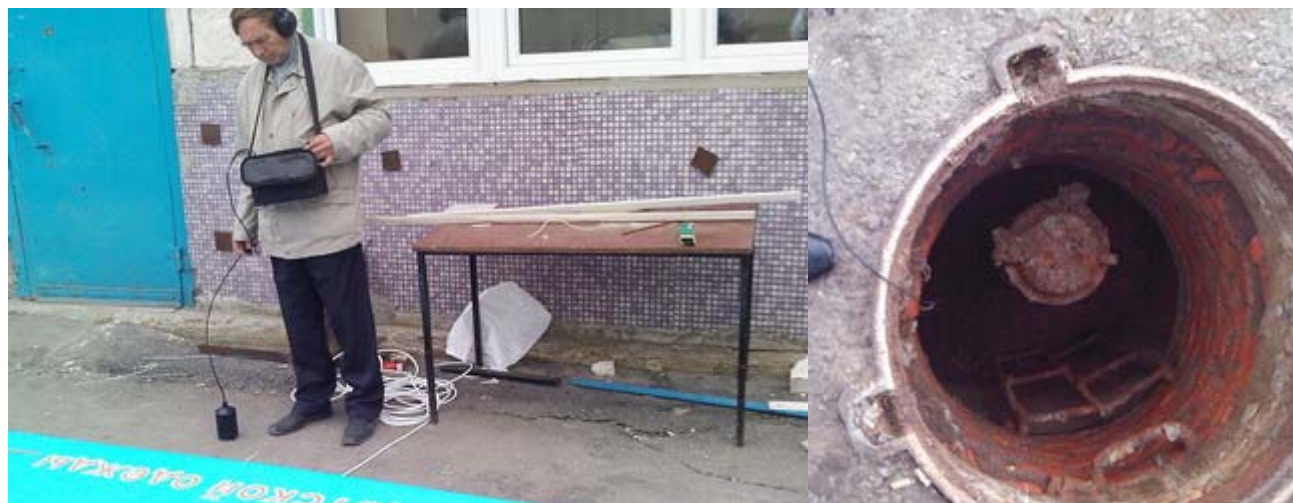
Обследования этих подозрительных мест позволило обнаружить 2 колодца с гидрантами, которые заказчиком

работ первоначально были отнесены к канализации.

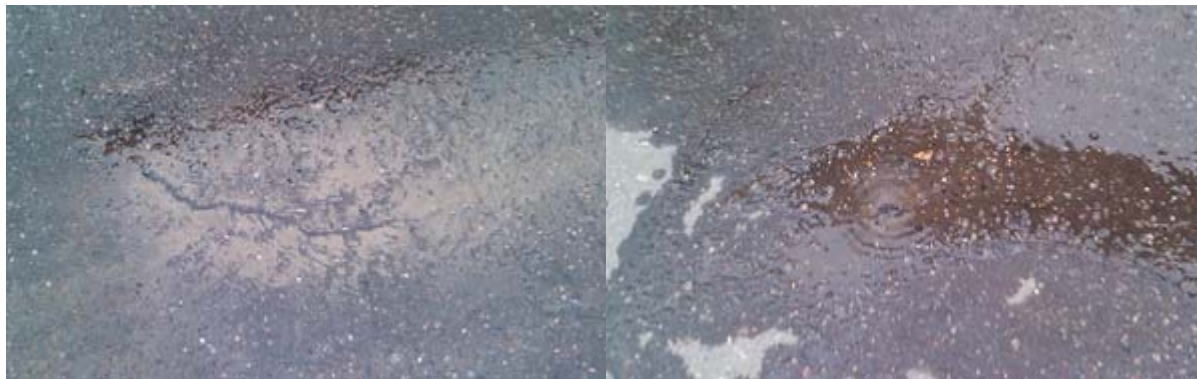
**При обследовании места, в котором согласно гистограмме должен был находиться 3-й колодец из-под асфальта выбивалась вода:**

Трещины на асфальте по своей форме образовывали круг, размер которого совпадал с размером люка колодца. Очевидно, что именно в этом месте находится или засыпанный 3-й колодец, или, что вероятнее, закатанный люк в камеру с гидрантом. Скорее всего, вода из трубопровода выливается в уже заполненную водой камеру и шум очень слабый.

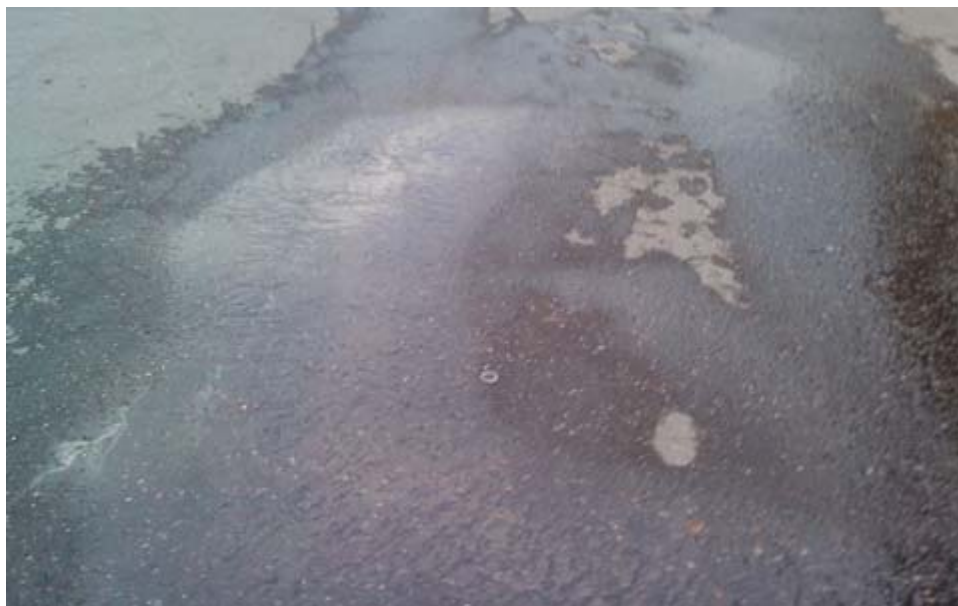
Обследование близлежащей территории с помощью акустического течеискателя позволило обнаружить максимальный уровень шума в 3 метрах от вытекания воды из-под асфальта напротив въезда на территорию склада.
