Карл Йозеф Хайнеман

**ОЦЕНКА ПОВРЕЖДЕНИЙ  
ВНУТРЕННИХ САНИТАРНО-ТЕХНИЧЕСКИХ ТРУБОПРОВОДОВ  
(47 СЛУЧАЕВ ИЗ ПРАКТИКИ)**

Справочное пособие  
(сбор отдельных статей за 1998-2001гг. из германского журнала  
«Сантехническое и отопительное оборудование» )

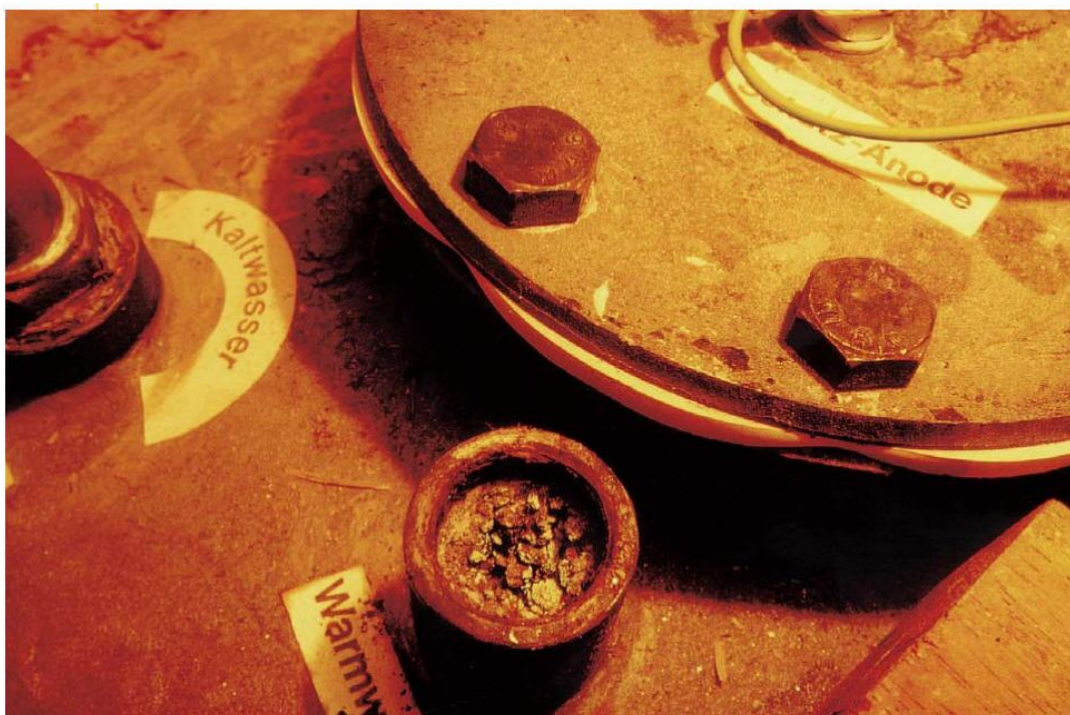
#### **14. Заращение проходного сечения трубопровода в местах отбора горячей воды от водонагревателя**

Заращение проходного сечения наблюдается в фитингах в точках отбора горячей воды от водонагревательных устройств с защитными магниевыми анодами. Наросты появились уже через 1-2 года эксплуатации. Фитинг после 11-ти летней эксплуатации почти полностью закупорен отложениями карбоната кальция. Подача воды была существенно уменьшена. Почти во всех случаях фирмы, занимавшиеся монтажом системы, целыми днями искали причину снижения расхода воды.

Примечательно, что если по тракту движения воды были установлены трубы или изделия из меди и ее сплавов, то на отложениях появлялся медный налет; ионы меди при гальваническом взаимодействии с другими материалами труб и деталей нагревательного оборудования переходили в транспортируемую воду, а затем оседали на отложениях, придавая им краснокоричневую окраску.

Черноокрашенные отложения свидетельствуют о наличии сульфата железа. Защита от зарастаний может быть выполнена только изготовителем водонагревательного оборудования путем конструктивных элементов например в виде установки пластмассовых фитингов или фитингов из нержавеющей стали.

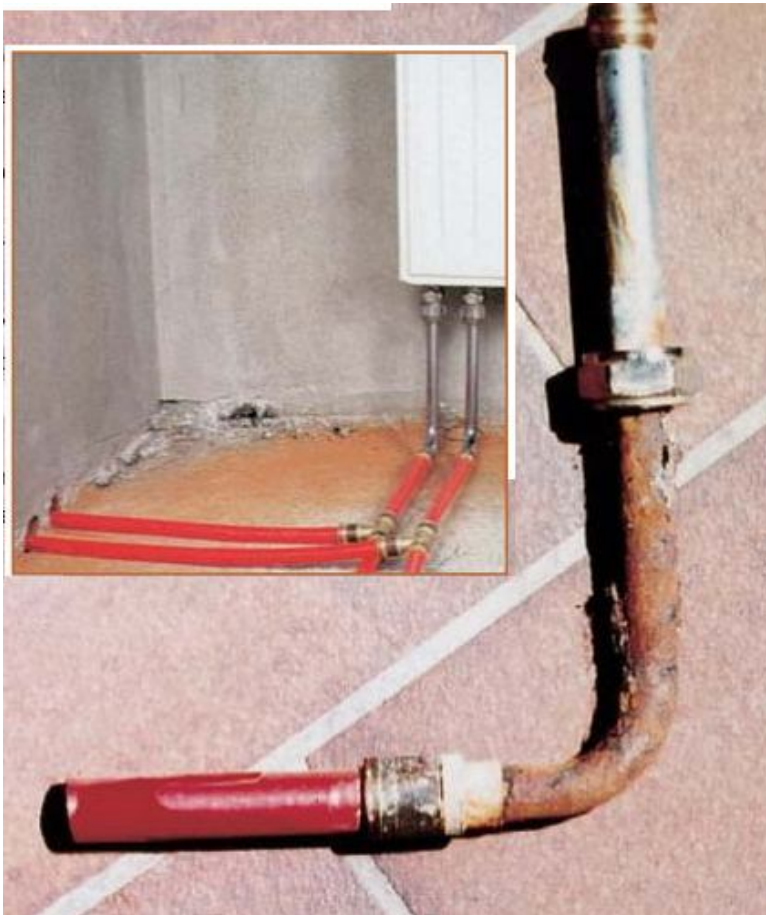
## 27. Хромированная труба из нелегированной стали размером 15\*1 мм

Рассматривается комплект в виде пары стальных присоединительных элементов к радиатору (подающий и обратный трубопроводы системы отопления) с углами поворотов при скрытой прокладке и подключением к нагревательным приборам снизу из пола; сами разводящие трубопроводы системы отопления выполнены из сшитого полиэтилена (СПЭ), размер труб 17x2 мм. Трубы были проложены под наливным полом на бетонное основание и укрыты тепло- и звукоизоляцией.

В местах выхода труб из пола очень часто возникает сырость, будь то пол с твердым или гладким покрытием, который чистят насырую. Не исключено, что в зазор между подсоединительной трубкой и чистым полом не будет попадать влага. Даже квалифицированно заделанные зазоры с применением эластичных герметиков не будут обладать герметичностью на длительный срок.

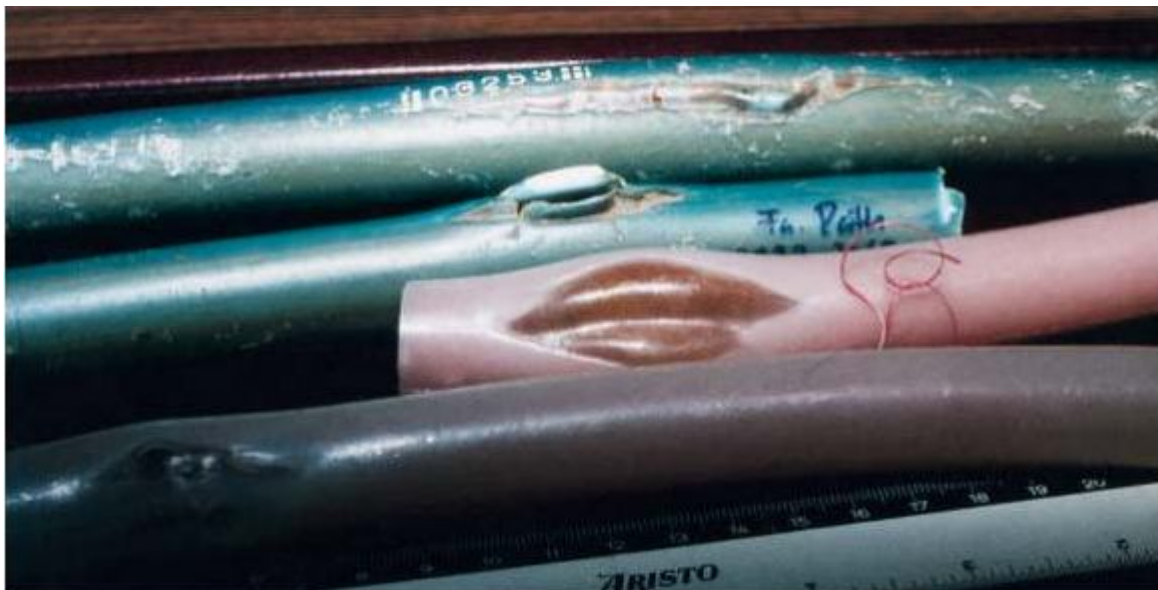
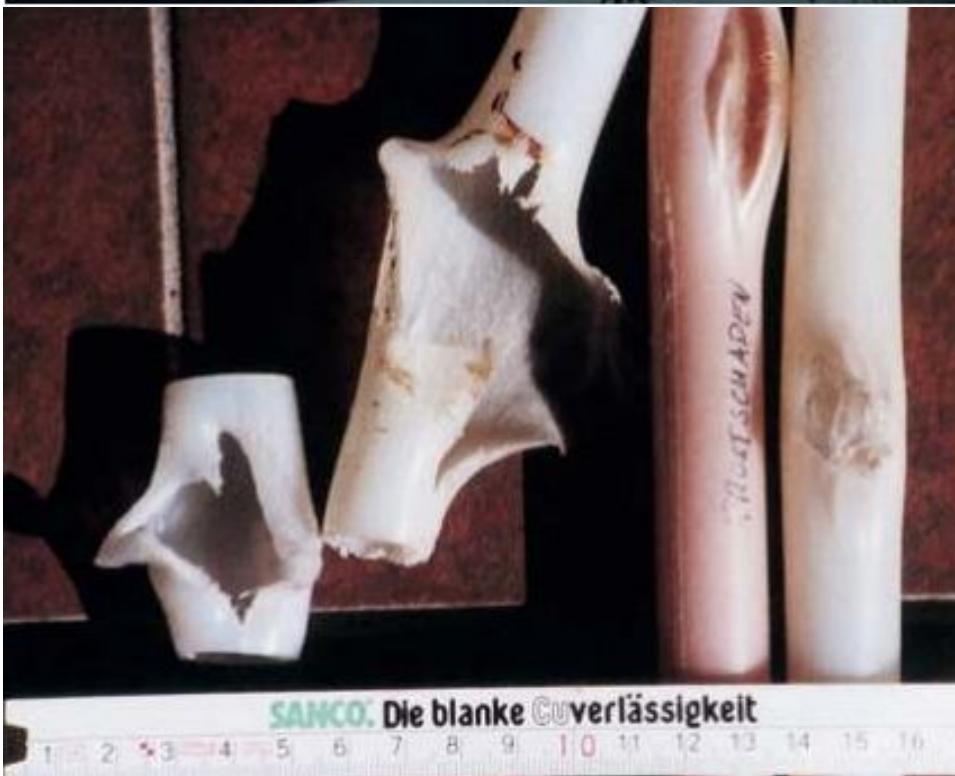
## 28. Трубы из сшитого полиэтилена (СПЭ) Dнар 12-20 мм

Рассматриваются образцы труб, подвергшиеся отрицательным температурам, а также совокупной нагрузке: высокой температуры и высокого давления. При обоих типах нагрузки наблюдается разрыв стенки трубы.

В случае возникновения возможного повышения давления и температуры следует учитывать все известные и ожидаемые эксплуатационные условия, даже те, которые не брались в расчет. Например, неправильное обслуживание, отключение холодной воды, засорение трубопроводов, отказ насоса, сбой в работе системы защиты от перепадов давления.

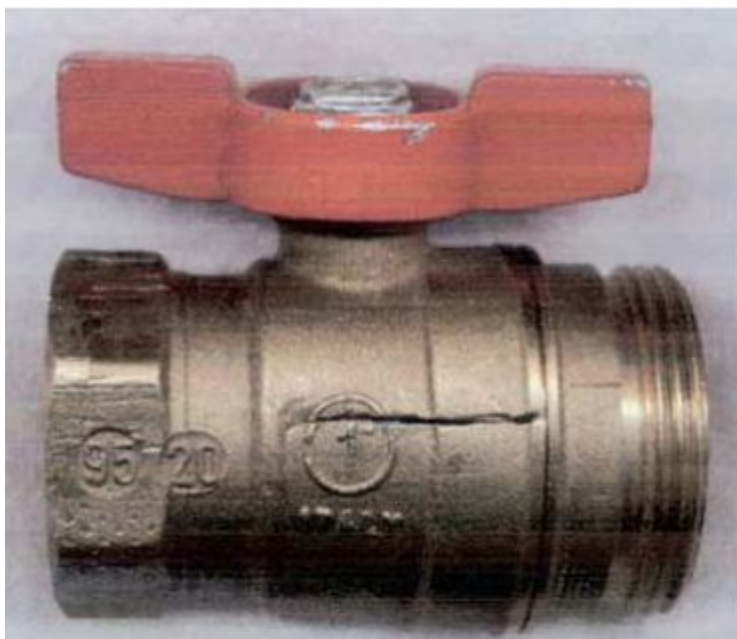
## 29. Латунный шаровой кран Ду 25 мм

Шаровой кран был установлен на подающем коллекторе системы радиаторного отопления. Система была опорожнена ввиду опасности ее замораживания от приближающихся холодов, шаровой кран находился в монтажном положении «горизонтально», расположение рукоятки крана «вверх», положение крана «открыто». Конструктивная особенность шарового крана (и дргих кранов, установленных в системе, и взятых от одного производителя) состояла в наличии полости между внутренней стенкой корпуса и наружной поверхностью поворотной сферы (шара).

Примечание. Во избежание подобных негативных последствий рекомендуется предварительно проверять отдельно взятый шаровой кран и практически определить в различных монтажных положениях отсутствие в нем остатков воды.

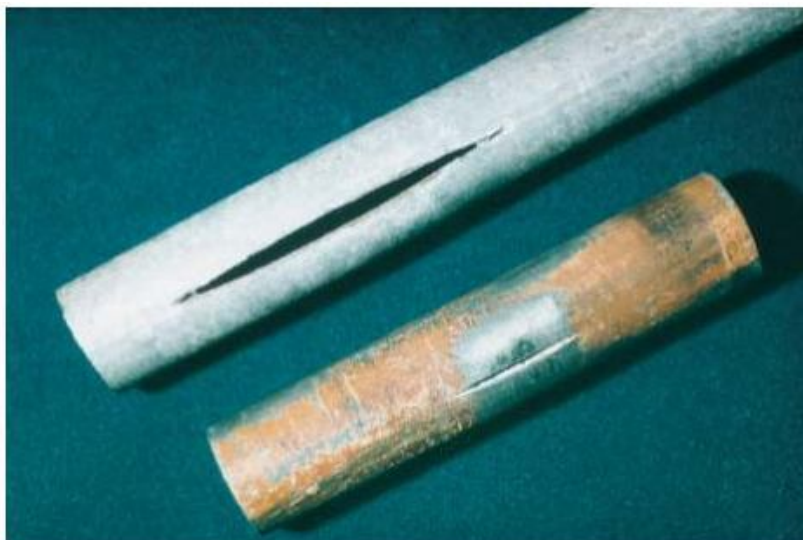
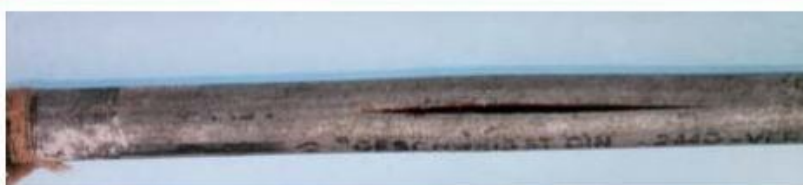
### 30. Стальная оцинкованная труба по DIN 2444 Dy 20 мм

Рассматривается трубопровод питьевого водопровода, который был проложен по боковым сторонам жилого отапливаемого мансардного этажа; он имел теплоизоляционный слой толщиной примерно в 20 мм. Несмотря на теплозащиту, вода в трубопроводе замерзла. Ввиду повышения давления в трубе, связанного с увеличением объема воды при замерзании (примерно на 9%), трубы полопались по производственно-технологическому сварному шву.

Если не удастся избежать прокладки труб в морозонеустойчивых помещениях, то в качестве защиты от мороза нужно предусмотреть вспомогательную систему отопления. Из-за произошедших аварий с замерзанием трубопроводных систем, нанесших значительный материальный ущерб, Комитет по нормам и стандартам принял соответствующее дополнение к DIN 1988.

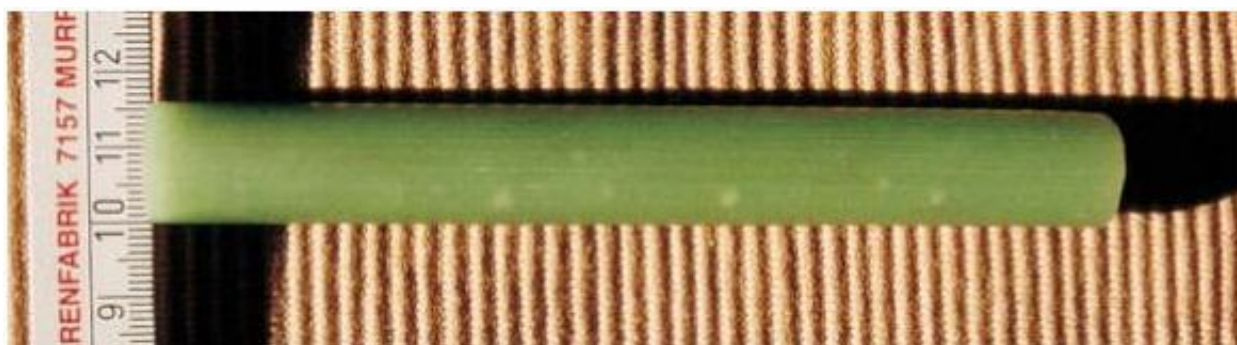
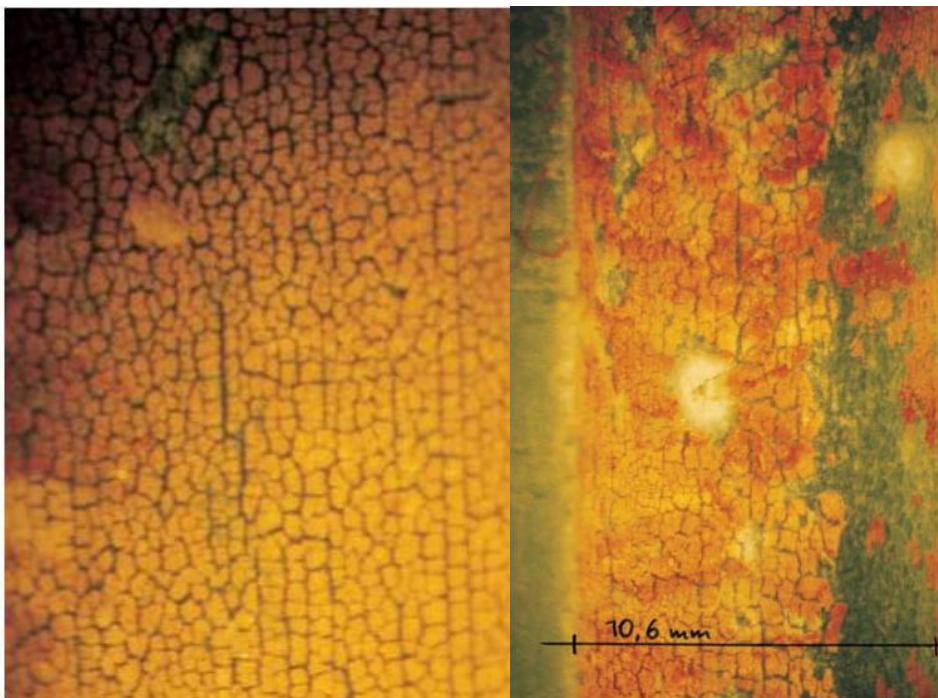
### 31. Труба из полипропилена (ПП), тип 3, размером 16\*2,7 мм PN 20

Наблюдается участок циркуляционной трубы горячего водопровода жилого дома. По данным фирмы, занимавшейся установкой водопровода, время эксплуатации около 15 лет. Водонагреватель емкостью 300 л отапливался от бойлера, обслуживаемого котлом мощностью 40 кВт. Водонагреватель, по сведениям эксплуатирующей службы, подавал воду температурой 60°C, давление в системе составляло 3-4 бара.

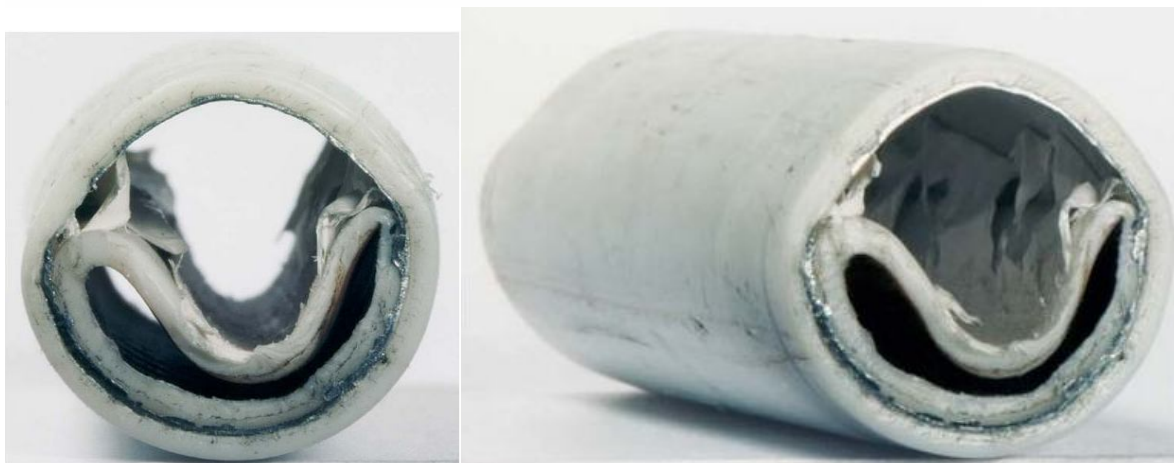
### 33. Металлополимерная (МП) труба Dнар 10 мм

Рассматривается фрагмент трубы, подсоединявшейся к радиатору. После 4-летней эксплуатации внутренняя полиэтиленовая оболочка трубы отслоилась от алюминиевой трубки на длине примерно 60 см. Поводом для отыскания повреждения стало значительное ослабление теплоотдачи радиатора. Первоначально имелось предположение, что нарушилось регулировочное устройство температуры радиатора или нарушилась гидравлическая балансировка стояков отопительной системы.

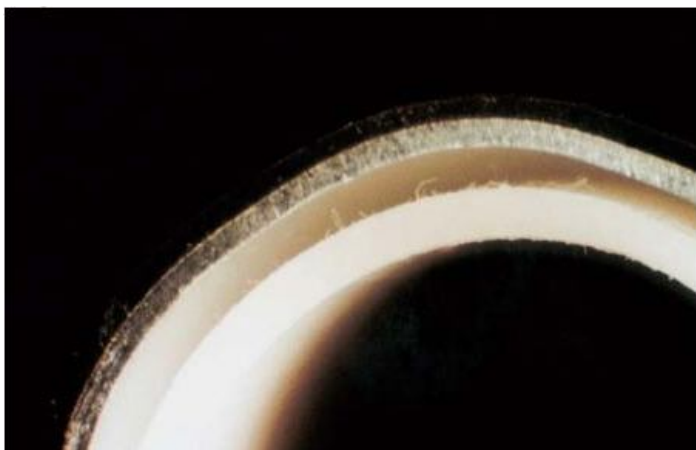
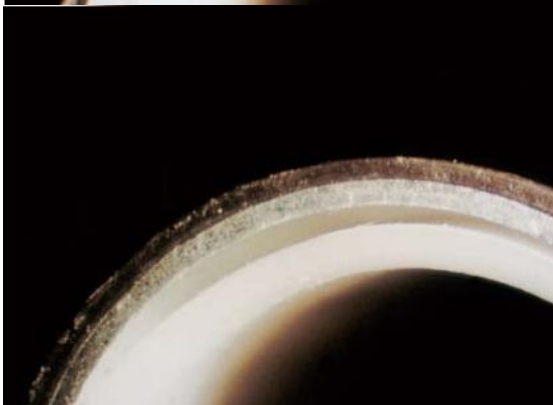
### 34. Металлополимерная (МП) труба Dнар 20 мм

На участке дефектной трубы наблюдается вздутие, увеличение диаметра приблизительно на 10%. Осмотром трубы установлено качество фиксации слоев между собой, а также качество сварного шва алюминиевой трубки и оно является определяющим для долговечной прочности трубы.

Оба этих показателя нужно постоянно контролировать, так как до сих пор не существует общепринятого метода расчета трубы. Поэтому стойкость к внутреннему давлению находится эмпирически на основе теста.

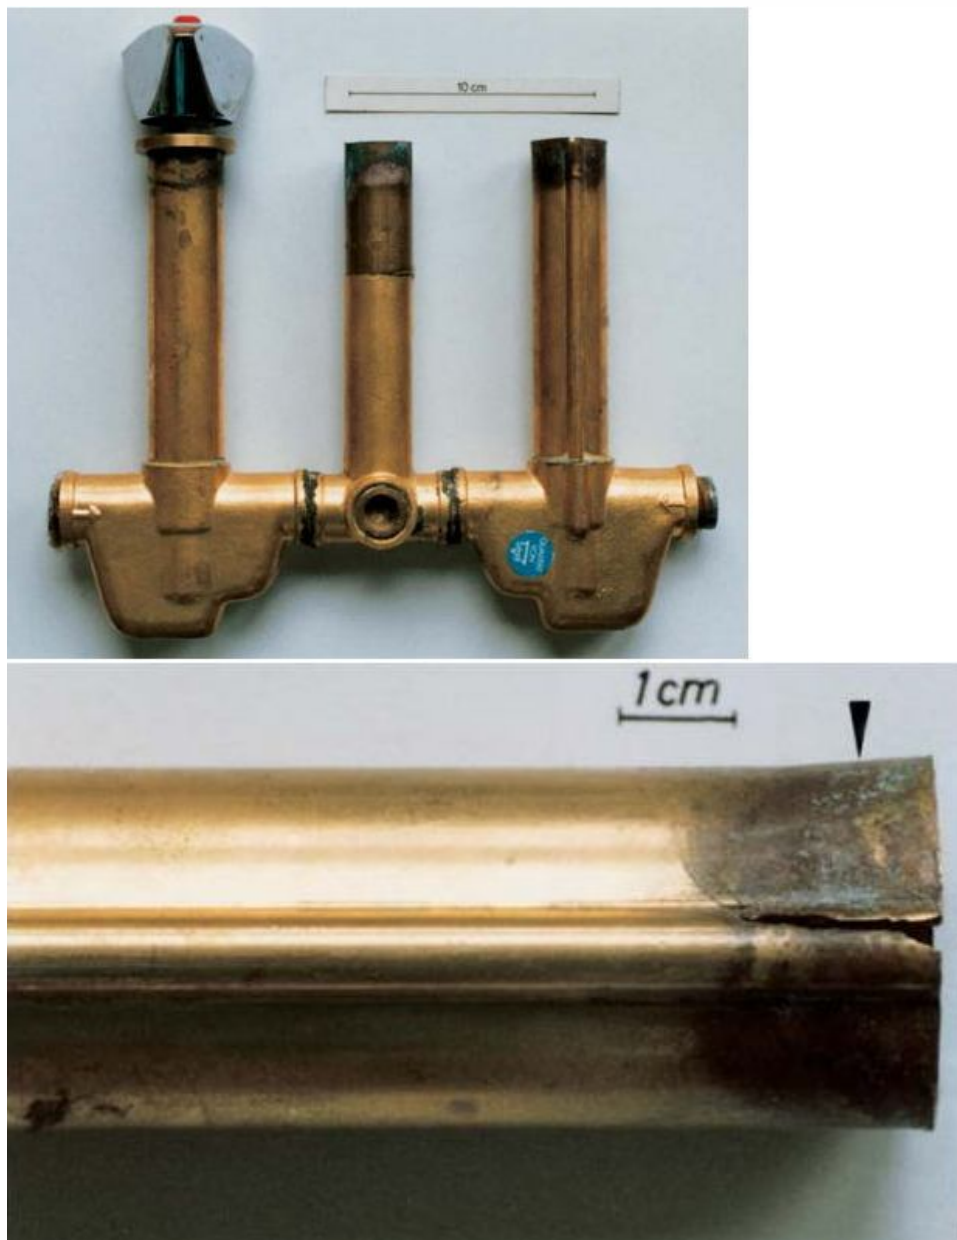
### 35. Смесительная арматура с удлиненными шпинделями под штукатуркой

Рассматриваются защитные кожухи (патрубки) из тянутой латунной трубы, предназначенные для прохода в штукатурке вентильных шпинделей смесительной арматуры. На патрубках наблюдаются продольно расположенные коррозионные трещины длиной 20-30 мм от края, повреждения патрубков приходятся на места их прохода через строительную часть и возникли по причине напряжений при растяжении материала в сочетании с постоянной влажностью этих участков прохода.

Для применения в сухих местах производитель должен поставлять только отожженные (без остаточных напряжений) детали из цветных сплавов, чтобы, например, при изготовлении резьбовых соединений согласно DIN 2999 или фитингов под прессовое обжатие была обеспечена достаточная вязкость материала, необходимая при сопротивлении статическому излому.

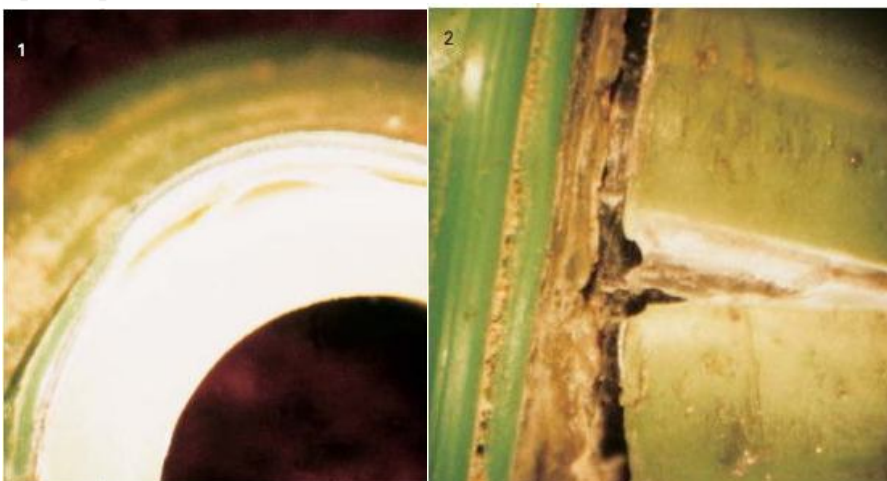
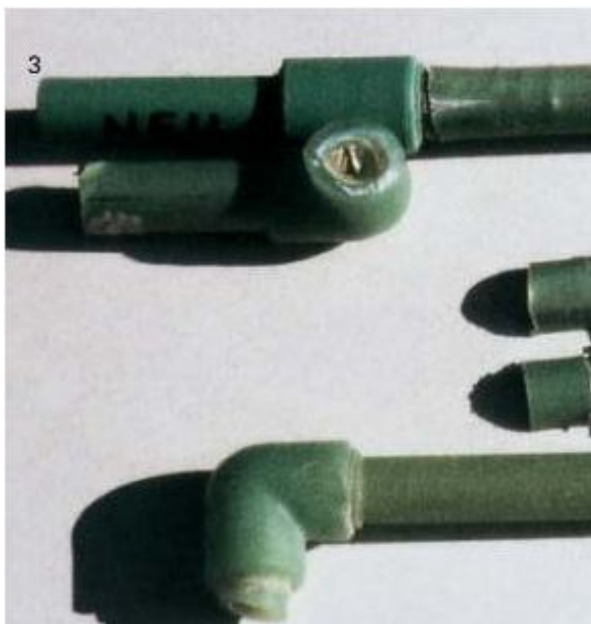
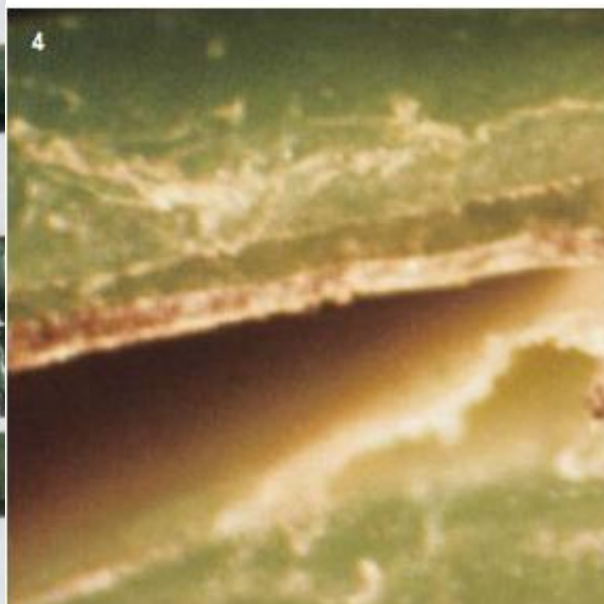
**37. Армированная алюминиевой оболочкой полипропиленовая труба (типа 3) размером 16\*2,7 мм**

Наблюдается участок полипропиленового трубопровода горячего водоснабжения после 4-летней эксплуатации, у которого наступило разделение составляющих трубу слоев: защитного наружного слоя из полипропилена, алюминиевого слоя в виде трубки и внутреннего полипропиленового слоя (непосредственно тела трубы). По конструктивному исполнению алюминиевая оболочка не была связана с полипропиленом адгезивом.

Примечание. Чем выше температура транспортируемой воды и чаще происходят эксплуатационные перепады температур воды, тем больше вероятность разделения слоев подобного типа труб.

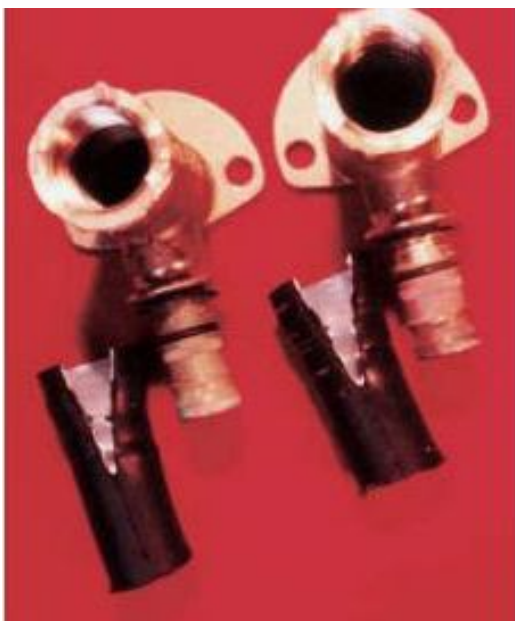
### 38. Установочные угольники для подключения арматуры

Рассматриваются установочные угольники, смонтированные на водопроводе из металлополимерных труб. В местах подсоединения к ним труб при эксплуатации была обнаружена значительная разгерметизация соединений, которая привела к попаданию воды внутрь помещения.

Перед вводом системы в эксплуатацию трубопровод был испытан гидравлическим давлением 15 бар и был герметичен. Течи в эксплуатационном режиме начали появляться при давлениях 3,5-6 бар.

У установочного угольника это можно сделать с помощью трех точек крепления, как предусмотрено производителем.

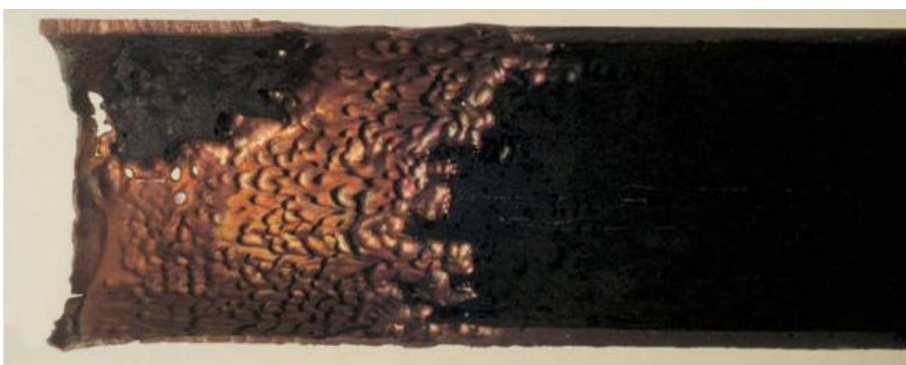
### 39. Медная труба (SF-Cu) размером 28\*1,5 мм

Рассматривается медная труба горячего водопровода, на внутренней поверхности которой наблюдаются потускневшие подковообразные очаги эрозии. Видны также не активные очаги эрозии, покрытые темнокоричневым оксидом меди. Первый свищ в стенке трубы появился только через 15 лет в зоне позади вентиля с наклонным шпинделем. На момент закрепления инспекционным органом доказательств случившегося разрушения, вентиль был открыт минимально. Очевидно, он длительное время служил в качестве дросселирующей заслонки расхода жидкости.

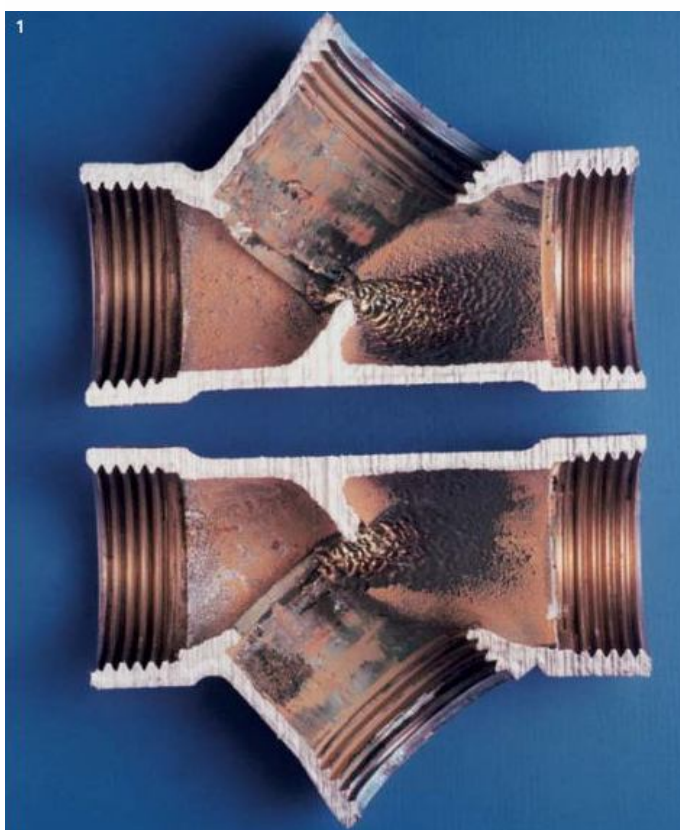
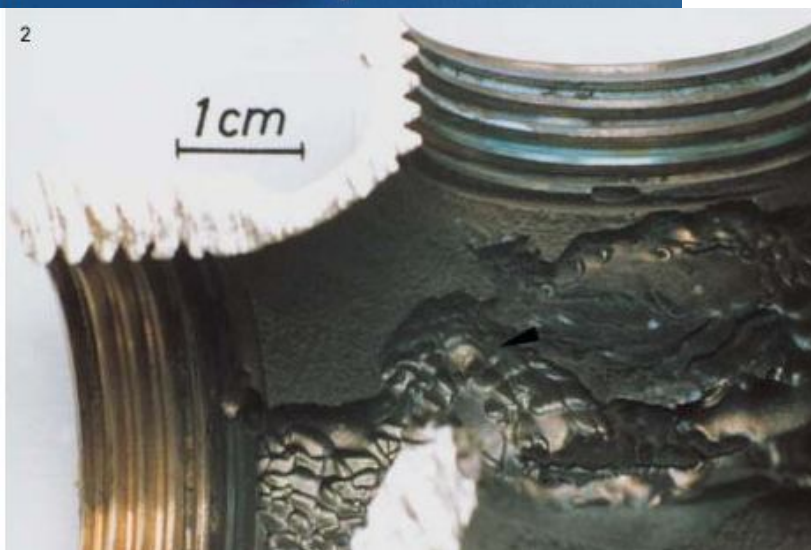
#### 40. Латунный вентиль Ду 25 мм

Рассматриваются установленные в системе водоснабжения вентиль с наклонным шпинделем и смеситель, проложенный под штукатуркой в качестве вентиля с прямым шпинделем согласно DIN 3512.

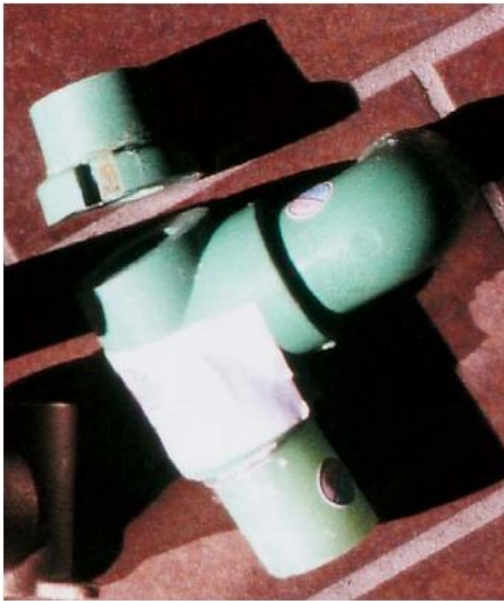
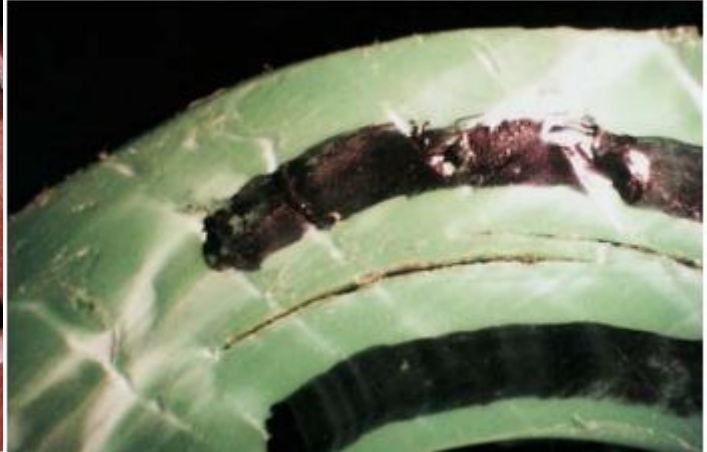
#### 42. Полипропиленовый (тип 3) тройник в трубопроводе Ду 32 мм на раструбной сварке

Рассматривается тройник системы из ППР питьевого водопровода здания, который был установлен в труднодоступном для монтажа месте. В тройник были вварены раструбной сваркой трубы (по стволу) и угольник (на ответвлении). Негерметичность обследуемого узла была выявлена после проверки давлением. Имелся ущерб из-за протечек воды.

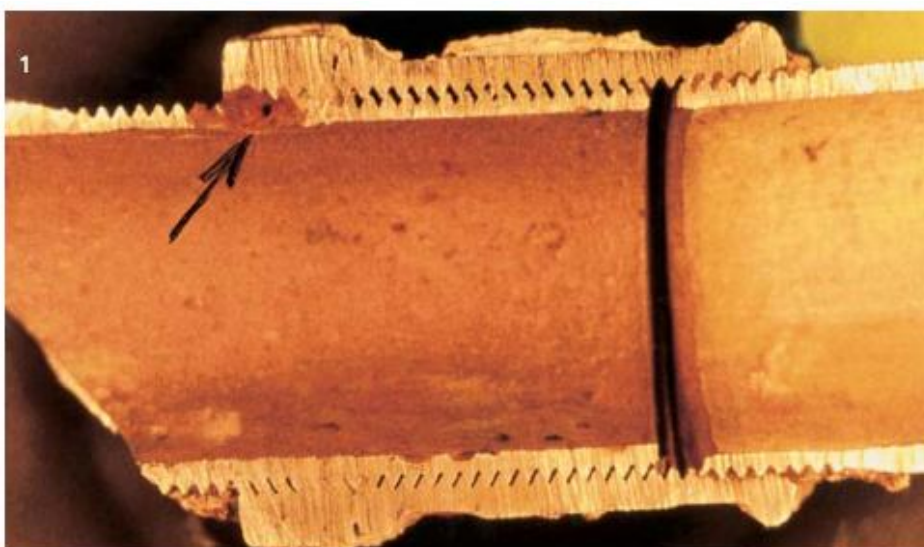
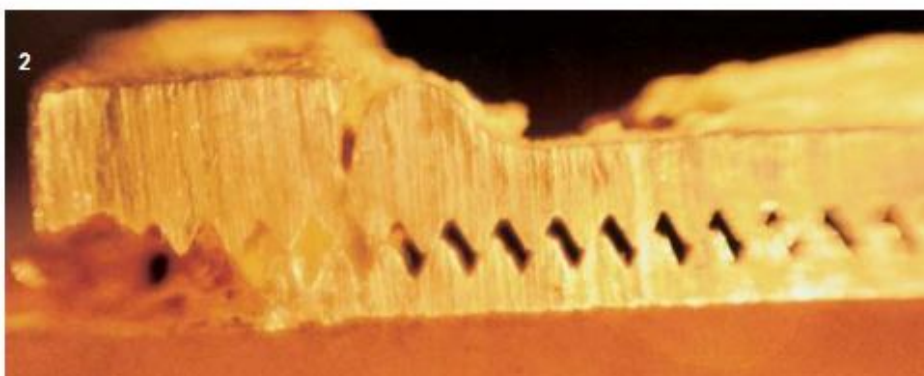
#### 43. Стальной резьбовой сгон с муфтой и контргайкой

Рассматривается уплотнение по наружной резьбе стального сгона, ввернутого в муфту, контргайкой, которые являются частью системы питьевого водопровода.

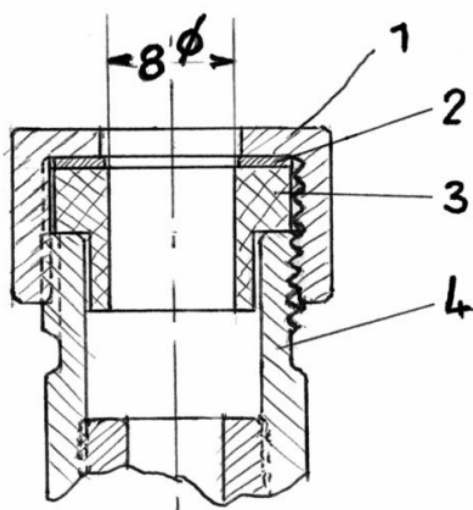
#### 44. Зажимное соединение с эластомерным уплотнением для медной трубы Ду 8 мм

Для герметичного подключения трубы предлагается зажимное соединение, состоящее из хромированной/никелированной накидной гайки, латунной шайбы и эластомерной втулки. Медная труба, подключенная к угловому вентилю, была плотно соединена с ним через предлагаемое зажимное соединение. Давление в трубе являлось слабонапорным. После года эксплуатации труба выскочила из соединения с угловым вентилем.

В рассматриваемой конструкции участки эластомерной втулки (в зависимости от времени, температуры и давления) могут заполнить в резьбовые проходы накидной гайки и кольцевой зазор между трубой и отверстием в накидной гайке. В результате такого изменения формы ослабляется сила трения, которая противодействует осевым выталкивающим усилиям, имеющим место при не жестко закрепленной трубе. Она может выскользнуть из соединения, что и произошло в нашем случае через год работы.

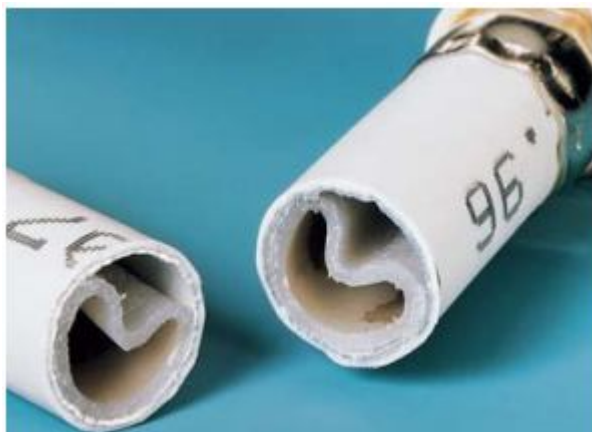
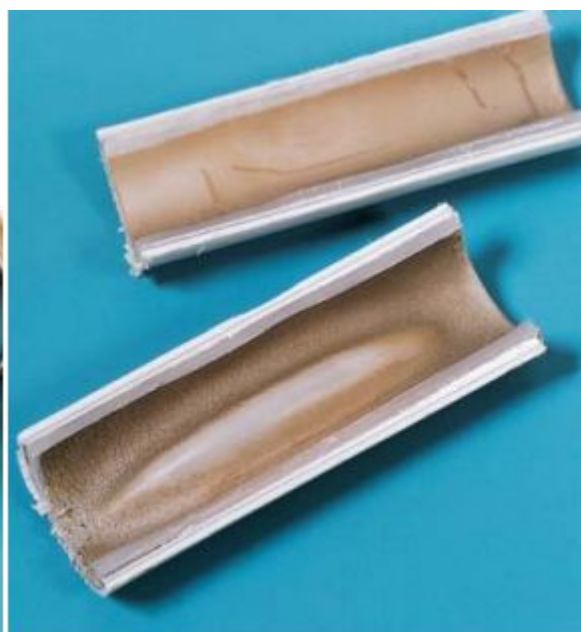
## 45. Металлополимерная (МП) труба Dнар 15 мм

На рисунках показаны фрагменты МП трубы системы радиаторного отопления.

После визуального осмотра образцов наряду с негерметичностями пресс-гильз были выявлены следующие повреждения труб и их соединений:

1. Внутренний полиэтиленовый слой в различных местах отделился от алюминиевой трубки и имел продолговатое продольное вздутие (рис. 1-3), сужающее внутреннее сечение.
2. На отдельных соединителях произошло смещение слоев трубы друг под другом; алюминиевая трубка и наружный полиэтиленовый слой вместе с опрессованной гильзой соскользнули с наконечника соединительной детали (рис.4).
3. Адгезив (к ней) проступил на концах трубы между слоями (рис.5).
4. Пластмассовые шайбы, предотвращающие контактную коррозию между алюминием в торце трубы и латунью корпуса фитинга, раскрошились или лопнули (рис.6).

Для трубопроводных систем, которые доходят до своего температурного ограничения, производителю труб настоятельно рекомендуется сообщить заказчику об ограниченных температурных эксплуатационных возможностях трубного материала и соединений, а также сделать об этом соответствующую запись в Инструкции по эксплуатации.

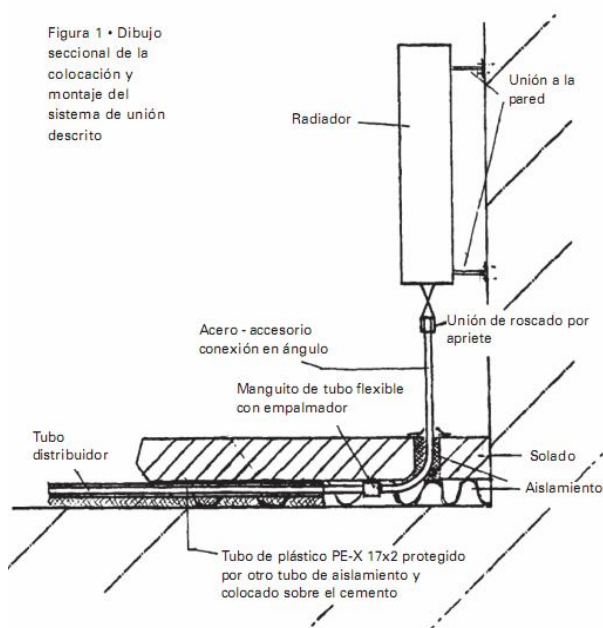
Figura 1 • Dibujo seccional de la colocación y montaje del sistema de unión descrito

Рассматривается конструктивное исполнение присоединения горизонтальной разводки трубами из СПЭ, уложенными в полу, к радиатору отопления. Прокладка производилась по коллекторной схеме разводки труб, то есть, двумя трубами (подающей и отводящей+отдельно от коллекторов к каждому радиатору).

Подсоединение радиаторов включало комплект трубок из нержавеющей стали размером 15x1 мм, имеющих изгиб под углом 90°, и зажимной соединитель к вентилю радиатора.

Трубы были заключены в защитные пластиковые оболочки несколько большего диаметра (рис.1) для снятия с рабочих труб из СПЭ нагрузок растяжения, сжатия и усадки, возникающих в режиме эксплуатации. Точек жесткого крепления труб не было предусмотрено; такими местами крепления являлись конечные резьбовые соединения на коллекторе и на радиаторе. Особые меры по фиксации мест углового соединения или гашения нагрузок растяжения не были предусмотрены.

Напряжений изгиба присоединительных комплектов в результате температурных изменений длины труб можно было избежать с помощью расположения перед радиатором компенсационных петель или соответствующих креплений.

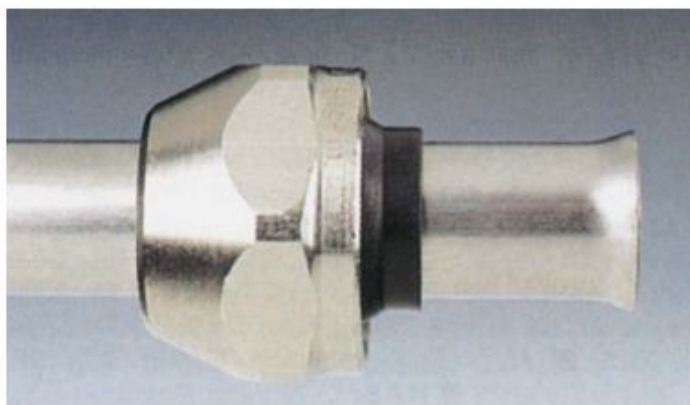
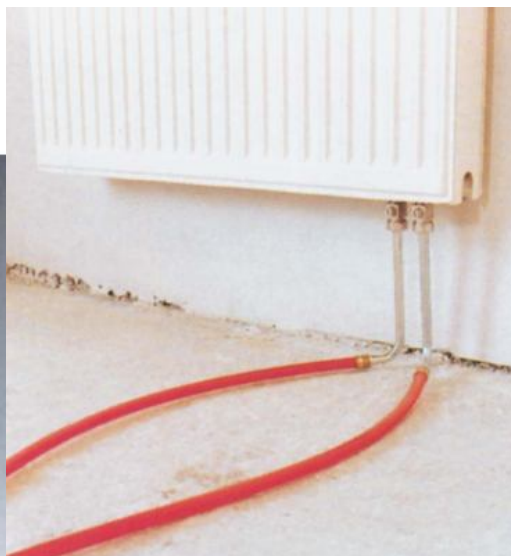
Примерно после года эксплуатации на соединителях проявились негерметичности. Из многих квартир поступили жалобы на повреждения потолка, стен, ковров вследствие протечек. Замена соединителей одного производителя на соединители, изготовленные другим производителем, положительного результата не принесла. После примерно еще 2-х лет эксплуатации системы вновь произошли разгерметизации. Еще раз в целях профилактики пришлось привести соединения в надлежащий вид; при этом с помощью предоставленного производителем инструмента места подсоединений труб были увеличены в диаметре с 15 до 17 мм (рис.2).

Согласно VOB-CDIN18380 "Системы обогрева отопительной и хозяйственной воды" трубы следует прокладывать так, чтобы они могли расширяться без повреждений (п. 3.2.7).
