## Отчет о работах по ликвидации аварии в г. Чехове Московской области 15.12.2009г.

**Задача:** Определить местоположение утечки из системы теплоснабжения.

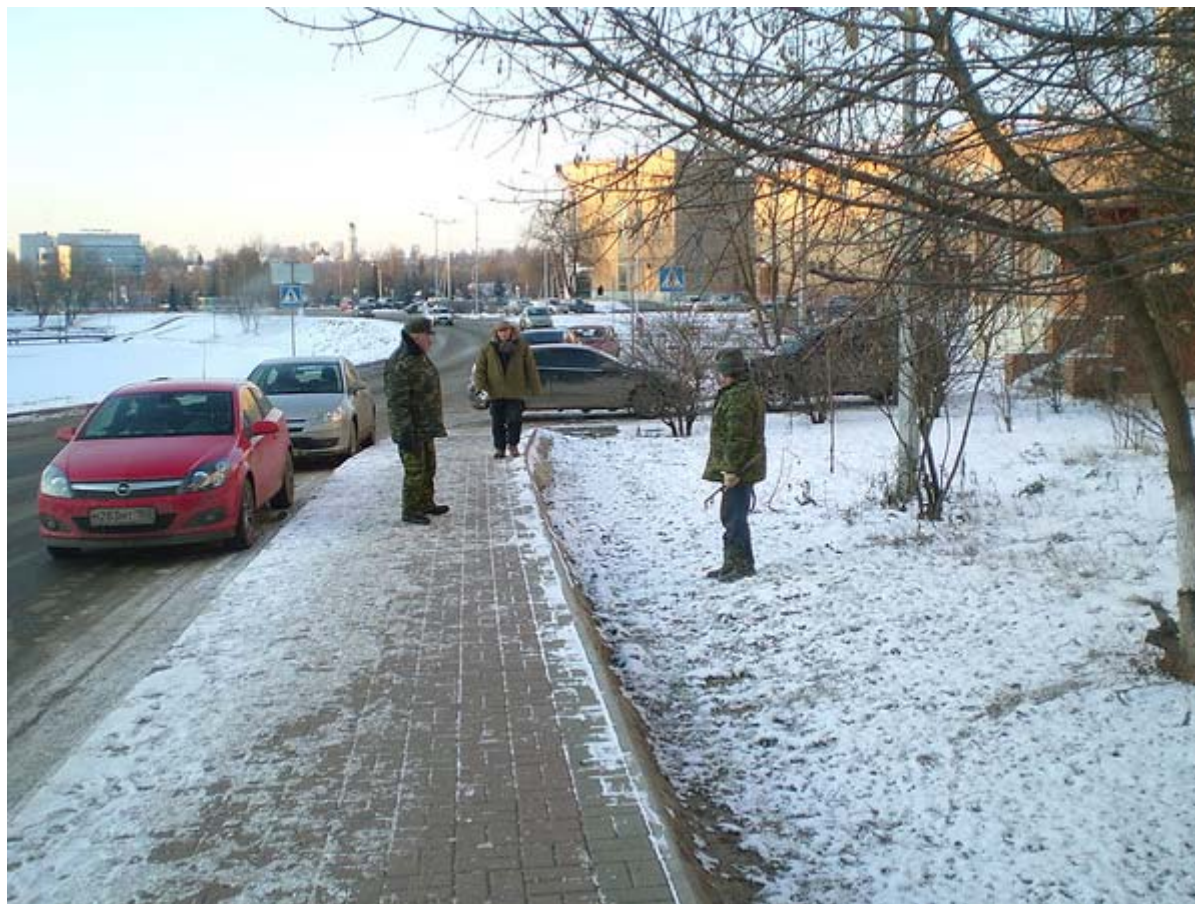
*Обследование тепловых камер и смотровых колодцев выявил, что в ТК-21 и следующим за ним смотровым колодцем стоит вода, причем ее температура, измеренная пирометром оказалась в ТК-21 -около 40°C, в смотровом колодце 22°C. Следующие тепловые камеры были сухими. Несмотря на то, что эксплуатирующая организация до приезда специалистов «Техно-АС» уже производило вскрытие на этом участке и дефектов не обнаружилось, все равно было принято решение в первую очередь обследовать именно этот отрезок.*

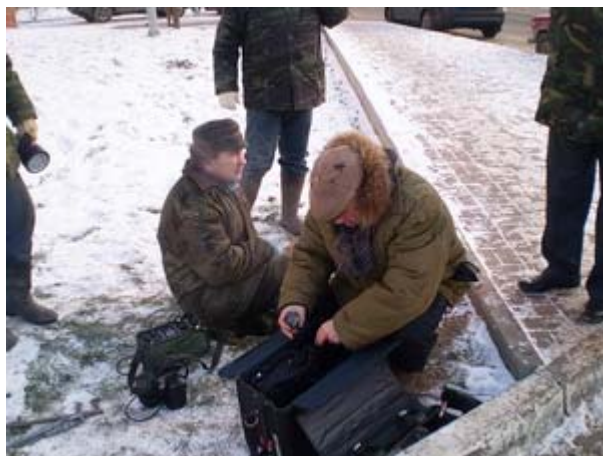
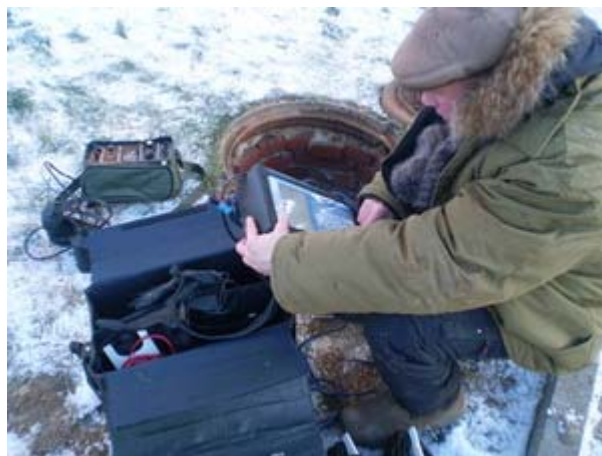
*Использование температурного способа обнаружения утечек было затруднено: во-первых, замерзание грунта не позволяло использовать ТК с усиленным зондом, во-вторых, наличие на обследуемом участке компенсатора могло дать ложную информацию.*

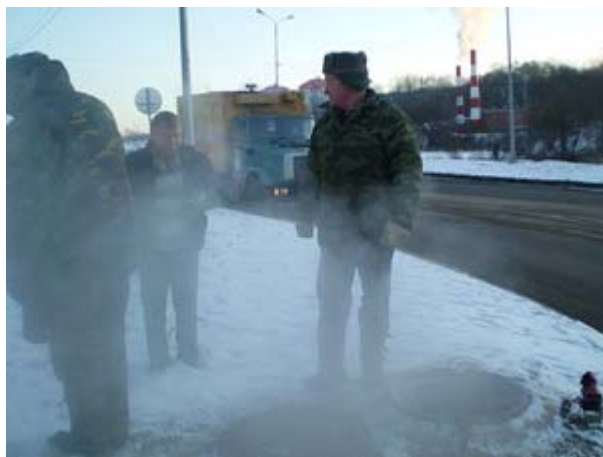
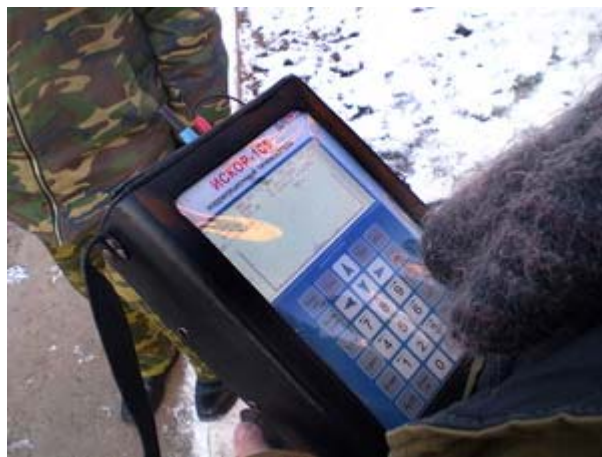
*Для точной локализации места утечки было принято решение использовать корреляционный течеискатель «Искор-105».*

*Используя радиоканал, один датчик был установлен в тепловой камере, второй в смотровом колодце. После введения данных о диаметре, материала трубы, расстояния между датчиками (длине трассы) была проведена корреляция сначала на обратной, а затем на прямой трубе.*

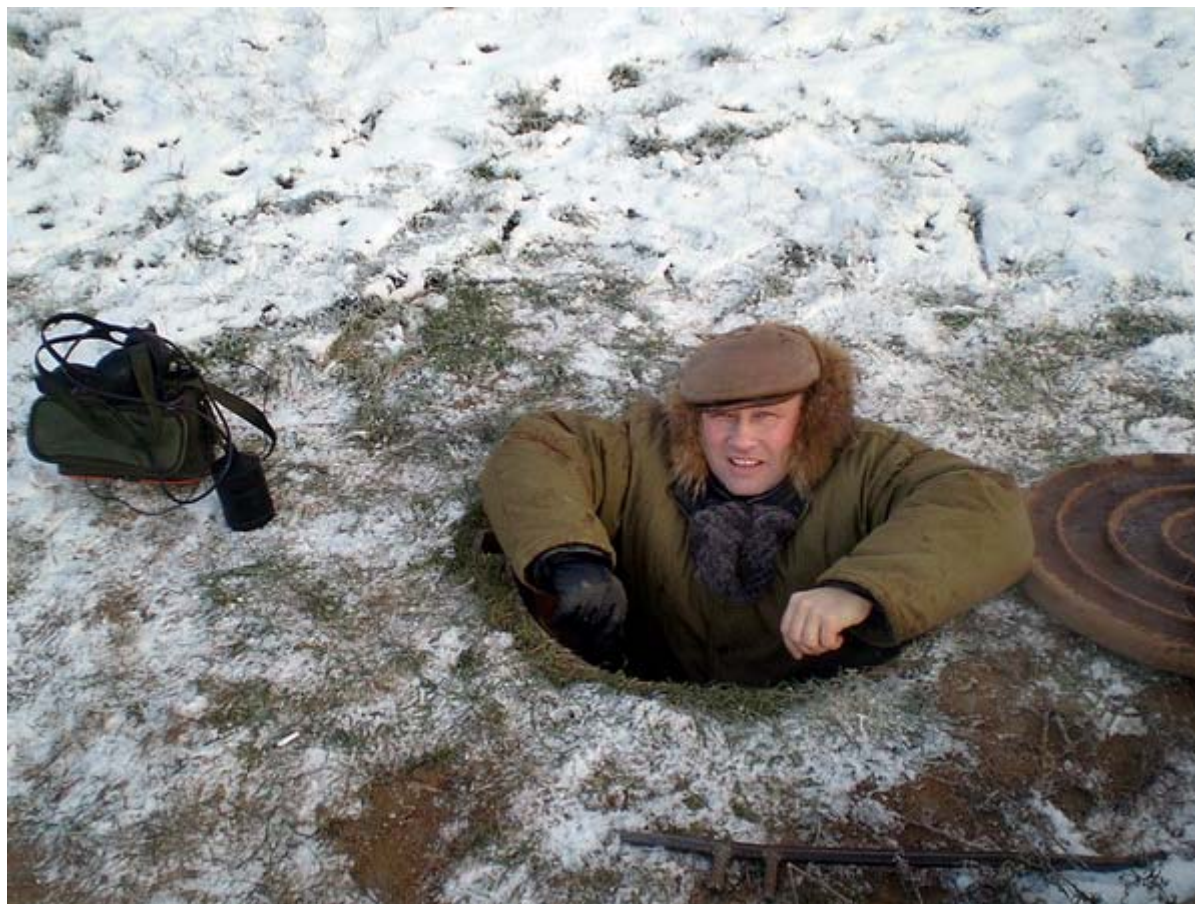
*При обследовании обратной трубы прибор дал диаграмму с двумя явными пиками. После замера длин один пик был четко отнесен к компенсатору, а второй максимум – это искомая утечка!*

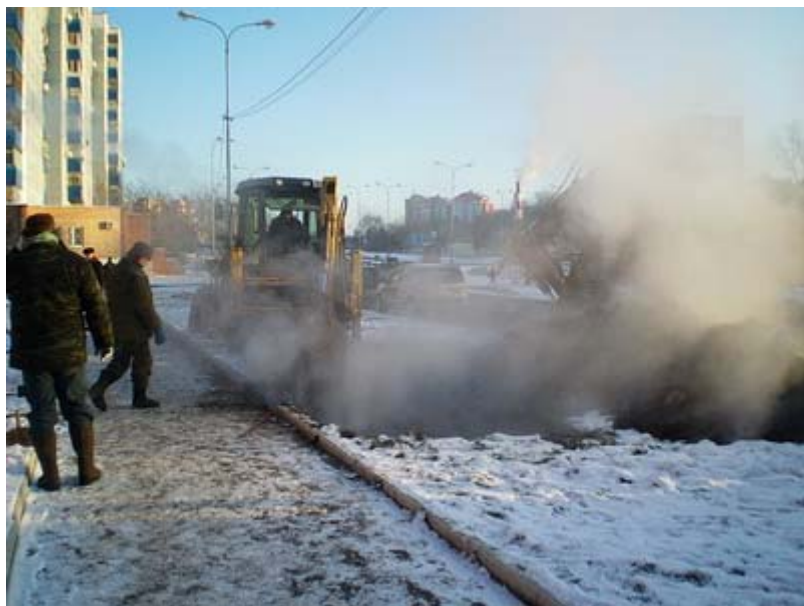
*В указанном месте после обследования на наличие посторонних коммуникаций (вновь использовался комплект АТГ-410.10) были немедленно начаты вскрышные работы.*

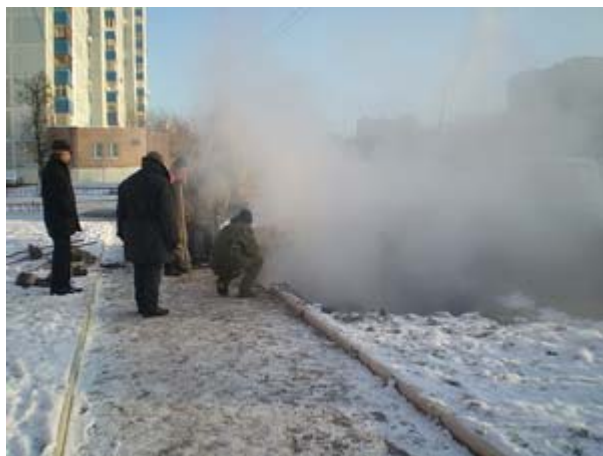
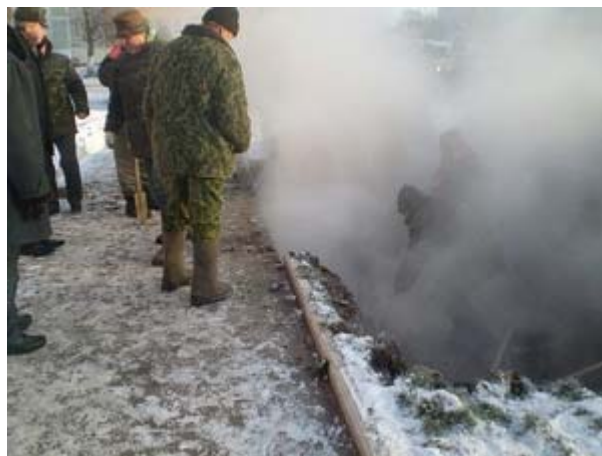
*Уже в ходе работ по аномальному испарению с грунта был сделан вывод о близости утечки.*
