## Отчет о работах в с. Черкизово Пушкинского района Московской области.

**Задача:** Определить местоположение утечки из системы теплоснабжения.

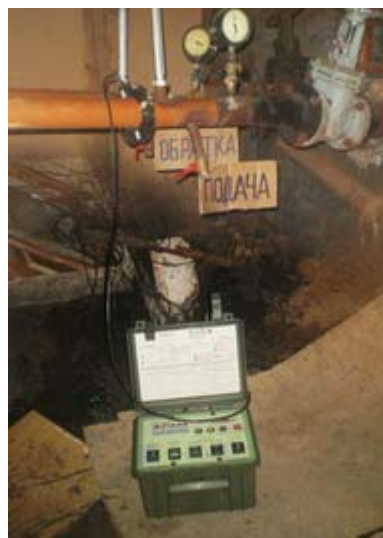
Учитывая то, что колодцы были сухими и грунт в этой местности на 10-12 метров вглубь – один песок, было

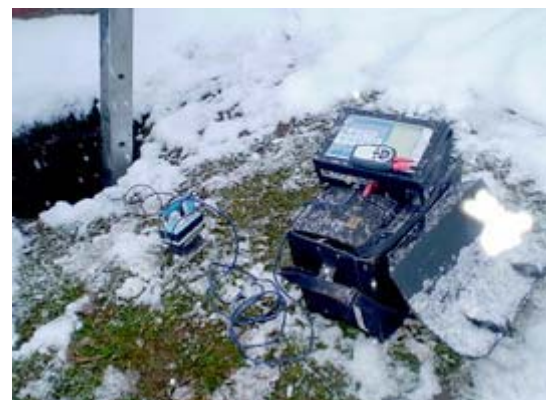
После трассировки было решено пройти трассу с корреляционным течеискателем «Искор-105»

предположено, что утечка именно на трубе. Первым делом уточнили местоположение труб – генератором АГ-144 через индукционные клещи КИ-110 (благо, 76-й диаметр труб позволял это сделать) навели сигнал частотой 512 Гц.

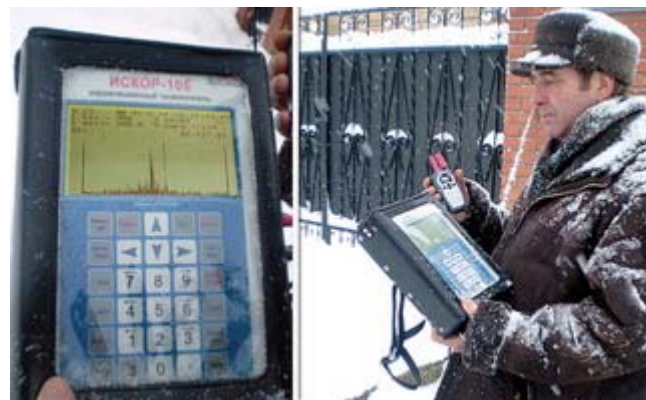
Датчики последовательно ставились в каждом колодце, поочередно прослушивались прямая и обратная трубы.

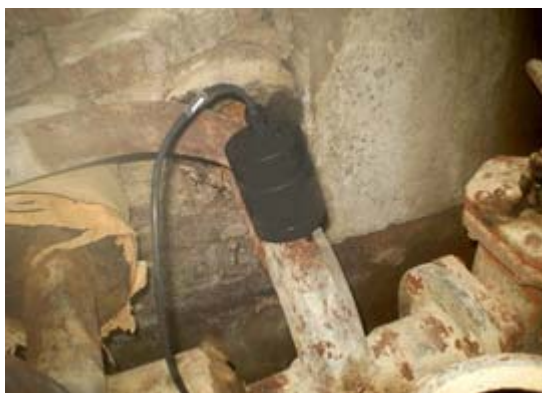
В результате одного из замеров была получена диаграмма, явно свидетельствующая об утечке.

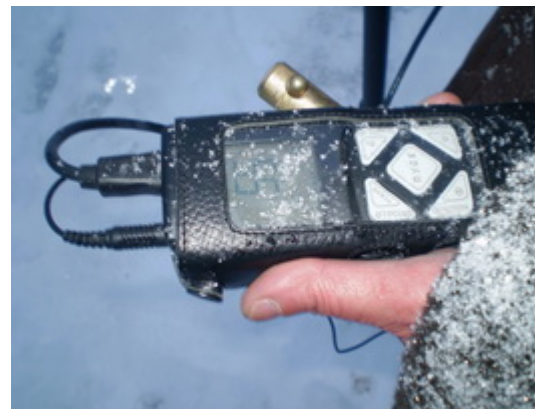
После прослушивания этой трубы акустическим течеискателем АТП-404, входящим в состав комплекта

АТГ-515, факт наличия постороннего шума был подтвержден.

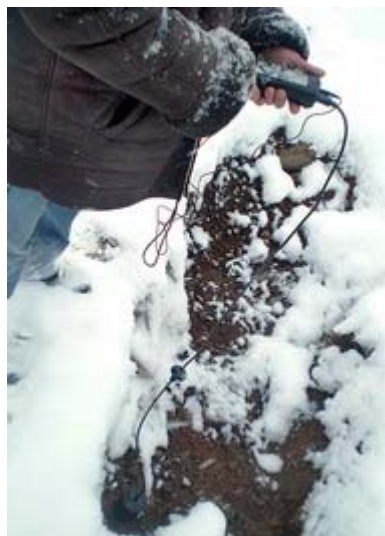
Подозрительный участок был прослушан акустиком по всей протяженности с поверхности земли, причем

после каждого замера фиксировался уровень сигнала.

Недалеко от места, где эксплуатирующая сеть организация уже пыталась вскрывать трассу (и утечку не обнаружила), был зафиксирован максимальный уровень шума, температурный контроль подтвердил наличие температурной аномалии. Проведенные позже вскрышные работы выявили утечку вблизи указанного места, теплоноситель вытекал из-под изоляции в грунт, впитывался через песок, и уже в полуметре от дефекта ничто не говорило о близкой утечке.
